AKDENİZ ÜNİVERSİTESİ
SOSYAL BİLİMLER ENSTİTÜSÜ

**HIDIRLIK KULESİ
ANTALYA'DA BİR ANIT MEZAR
ARKEOLOJİSİ, RÖLÖVE-RESTİTÜSYON-RESTORASYON PROJELERİ**

Klasik Arkeoloji Anabilim Dalı

Antalya, 2005

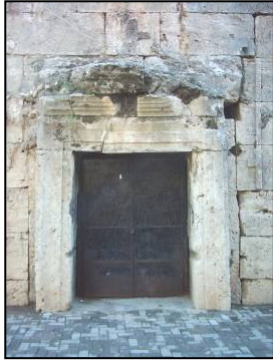
1. Ana Giriş Kapısı

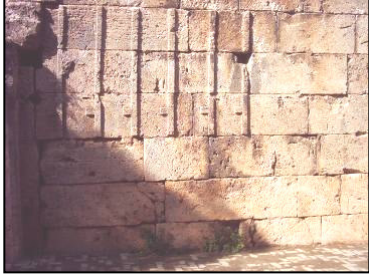
1. Kuzeydoğu Cephe.
Fascesler. Sağ

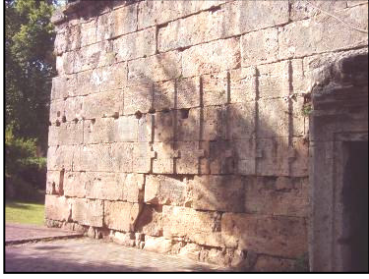
2. Kuzeydoğu Cephe.
Fascesler. Sol

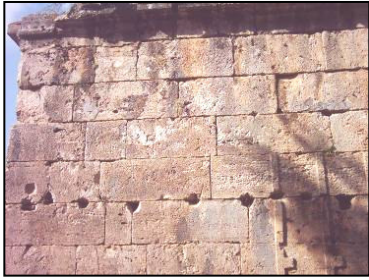
3. Kuzeydoğu Cephe.
Hatıl Yuvaları

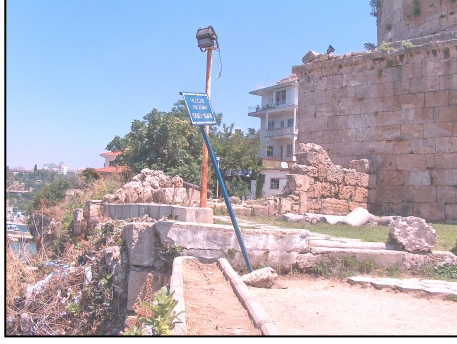
1. Güneybatı Köşe. Sur Duvarı Kalıntıları

Batı köşesine yakın bölümde, yapının sur sistemine katıldığı dönemden kalma sur parçası vardır (Lev 5 vd.13. 48. vdd. 59. vdd. Ek I,2 vdd.). Blok yüzeyleri büyük oranda iyi korunmuş olmasına karşın, yapının en fazla tahrip olan ve derz açılmalarının en yoğun karşılaşıldığı cephesidir. Bazı bloklarda yer yer çatlama göze çarpmaktadır. Cephe merkezinde, yaklaşık 1,90x2,15 m. boyutlarında, modern onarımlarla sonradan kapatılmış büyük bir açıklık göze çarpmaktadır⁵⁶. Bu açıklığın yapının savunma sistemine dahil

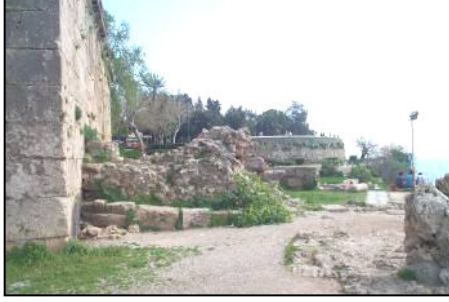
2. Güneybatı Köşe. Sur Duvarı Kalıntıları

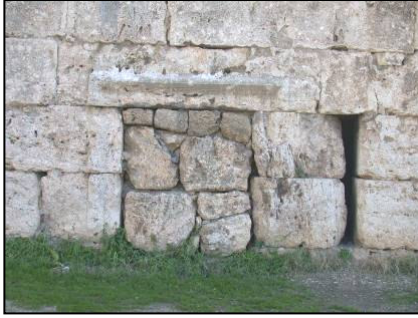
2. Kuzeybatı Cephe. Detay. Doldurulan Kapı ve Mazgal Açıklığı

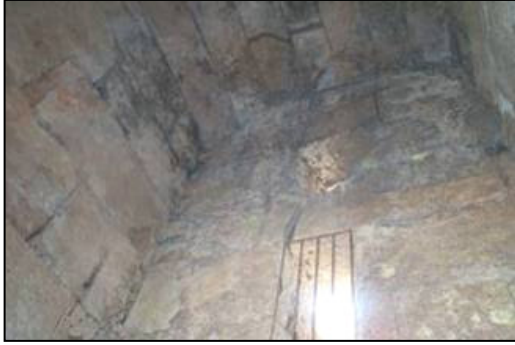
1. Güneybatı Niş

Bu niş yapının en çok hasar görmüş olan bölümüdür. Özellikle güneybatı cephesindeki kayma ve deformasyonlarda bu durum açıkça görülmektedir (Lev. 18,3. 19,1 vd. 63 vd.). Nişin güneybatı duvarında, güney köşeye yakın kısmında, yaklaşık olarak 1,45x1,90 m. boyutlarında bir oyuk oluşmuştur. Bu oyuk da, dışta çimento harcı ve moloz taşlarla (Lev. 12,4. 58. 69); içte ise moloz taş, çimento harcı, briket duvar ve demir korkuluklarla dolgu ve destek yapılarak kapatılmıştır (Lev. 18,3. 19,1-2). Ayrıca, bu oyuk oluşurken nişin zeminini oluşturan platform da dağılmış, sadece her iki kenarda birer tane blok kısmen sağlam durumda kalmıştır⁶¹ .

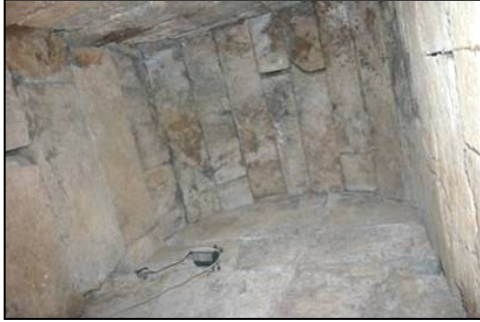
2. Güneybatı Niş Tonozu

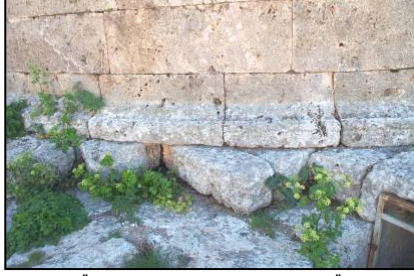
2. Kaide Üstü. Kuzey Köşe. Eksik Bloklar ve Üst Yapı Toichobati

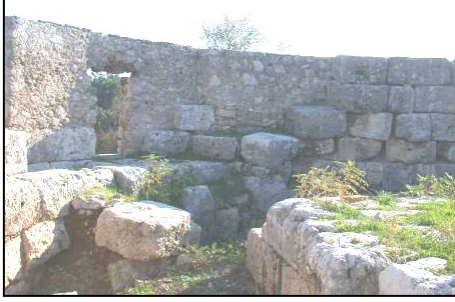
1. Üst Kat İçi. Kaide ve Geç Dönem Eklmeleri

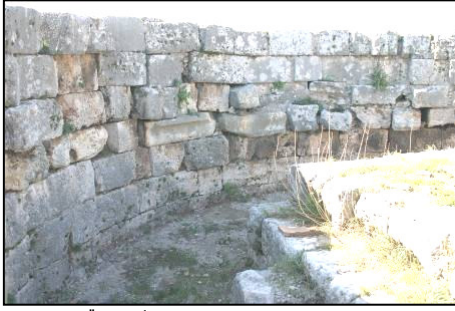
2. Üst Kat İçi. Kaide ve Geç Dönem Eklmeleri

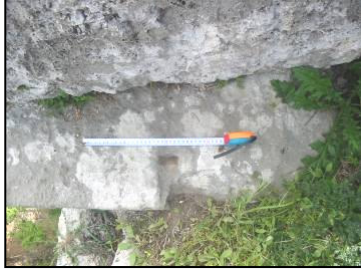
1. Üst Kat İçi. Devşirme Bloklarda Kenet, Dübel ve Kaldırma Yuvaları

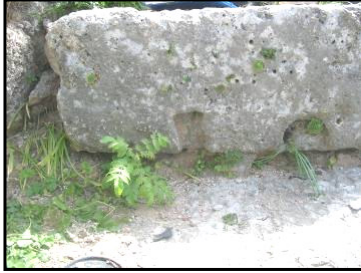
3. Üst Kat İçi. Devşirme Bloklarda Kenet, Dübel ve Kaldırma Yuvaları
