**ANTALYA ATATÜRK KÜLTÜR PARKI ÖRNEĞİNDE PARKLARIN
ENGELLİ BİREYLER TARAFINDAN KULLANIM OLANAKLARI**

**YÜKSEK LİSANS TEZİ
PEYZAJ MİMARLIĞI ANABİLİM DALI**

2012

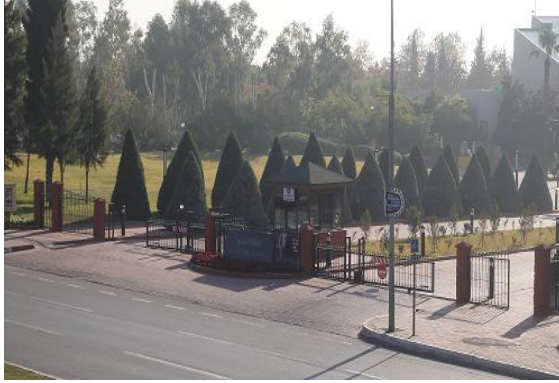
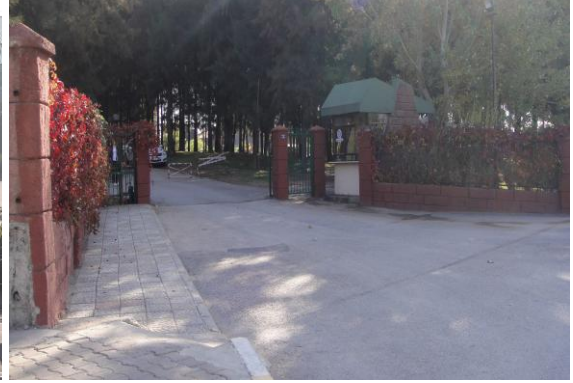
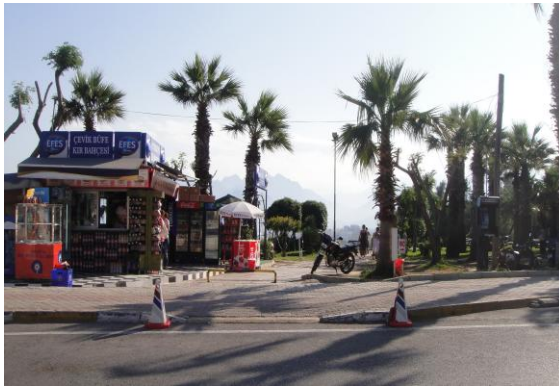
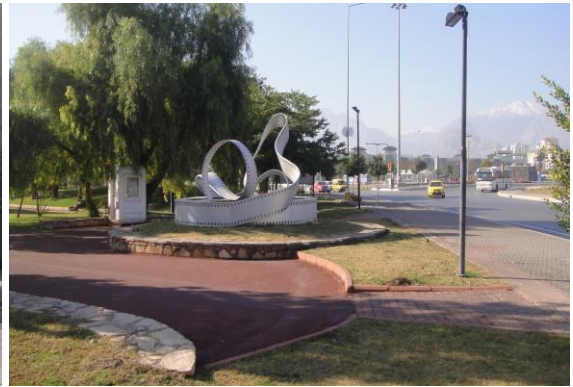
Şekil 4.1. Antalya Atatürk Kültür Parkı girişleri (Orijinal 2010)

a) Antalya Atatürk Kültür Parkı ana girişi

b) Antalya Atatürk Kültür Parkı Batı yöndeki girişi

c) Antalya Atatürk Kültür Parkı varyant ve falezler üzerindeki girişi

d) Altın portakal festivali yürüyüş yolu girişi

Alan girişlerinden parkın ana girişi haricinde bütün girişler buldukları taraftaki duraklara yakın değildir. Bu alan girişi için ana giriş dışında girişlerden parka ulaşımında toplu taşıma araçlarını kullanan bireyler için sıkıntı yaratmaktadır.

Alanın tüm girişlerinin genişlik ölçüleri yeterlidir ve eğim farkı bulunan girişlerde rampa düzenlemesi bulunmaktadır. Fakat araç girişiyle birlikte düzenlenen girişler engelli birey için düzenlenmiş değildir. Araç girişiyle birlikte düzenlenmeyen girişlerde

ise kullanılan metal babalar engelli bireylerin yolunu kısıtlamakla beraber tehlikeli de olmaktadır.

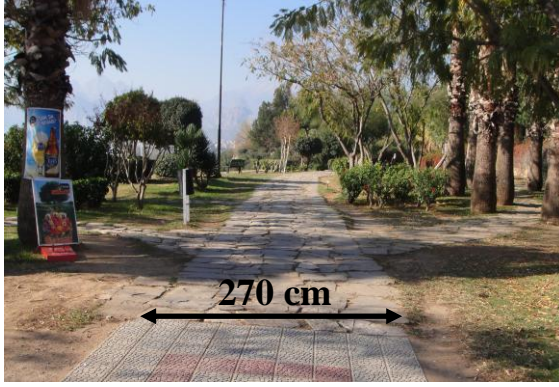
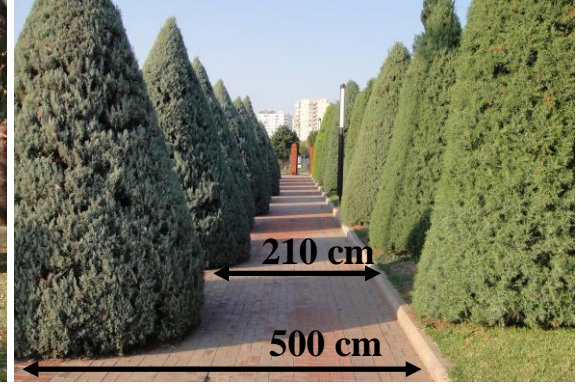
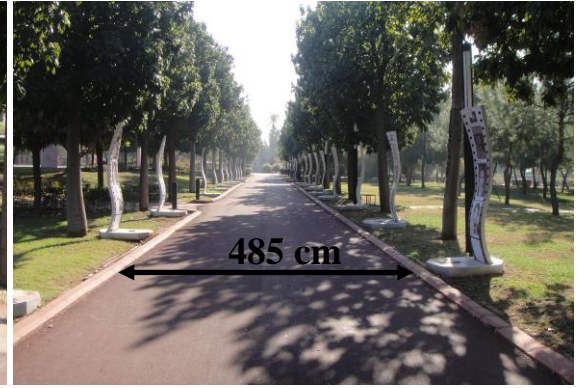
Şekil 4.11. Antalya Atatürk Kültür Parkı yürüyüş yolları (Orijinal 2010)

a) Parkın falez üzeri giriş yürüyüş yolu

b) Parkın ana girişi kaldırım yolu

d) Altın portakal festivali yürüyüş yolu

Şekilde de görüldüğü üzere kayrak taşı, dökme beton ve granit küp taş gibi kaplama malzemeleri kullanılmıştır. Bu malzemeler arasında özellikle kayrak taşı tüm engelli bireyler için uygun değildir.

Yolların kenarlarında düzenlenen bitkilerin dallarının yüksekliđi bireyler için uygundur. Fakat parkın ana giriřinde düzenlenmiř kaldırım üzerindeki bitkilerin algılanması için çevresi farklı renk ve dokuda bir malzeme ile çevrenmelidir.

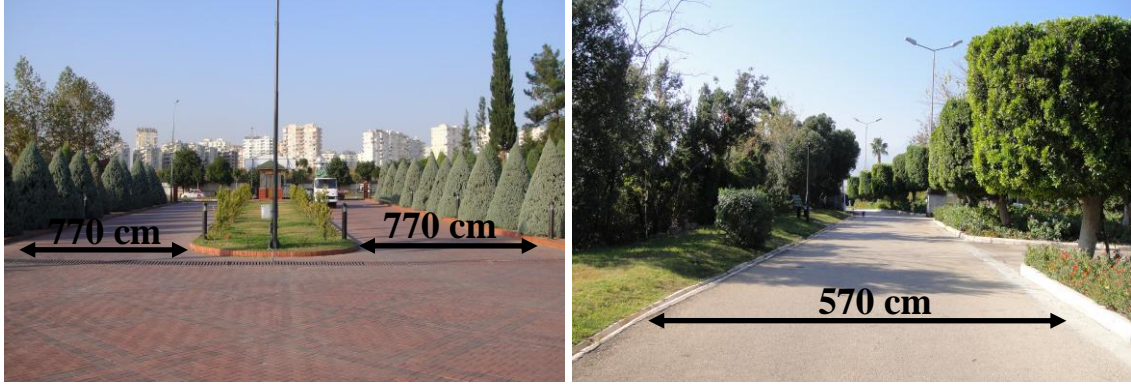
a) Parkın ana giriř tařıt yolu

b) Falezler üzeri yürüyüş yolu

Yollarda yeterli drenajı sađlamak amaçlı boyuna veya enine gerekli eđim verilip su olukları ve ızgaralar kullanılmıř. Kullanılan su olukları uygun yerleřmiř (řekil 4.12.b) ama ızgaralar yürüme yönüne dik konumlanmamıřtır (řekil 4.12.a)

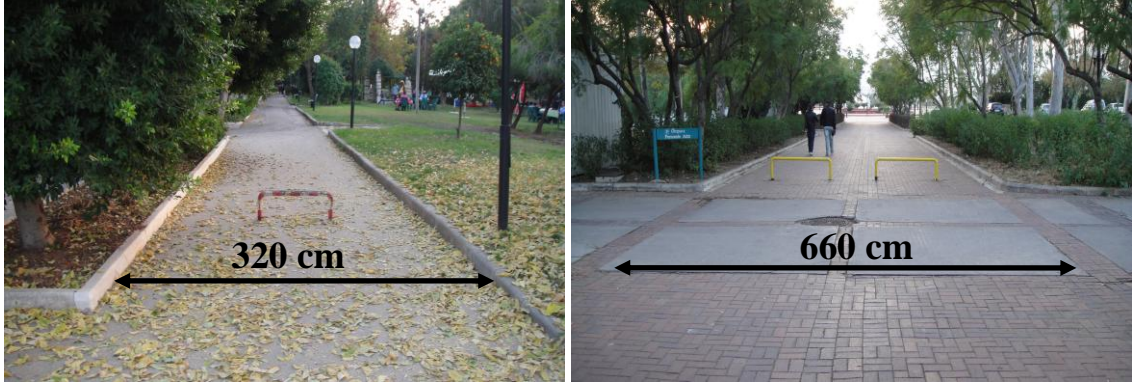
a) Çocuk oyun alanı yanı yürüyüş yolu

b) Antalya Atatürk Kültür Merkezi binası yanı yürüyüş yolu

Yürüyüş yoluna araba girişini önlemek amacıyla kullanılan demir engeller yolun genişliğini kısıtlayarak geçi engellemektedir. Aynı zamanda görme engelli bireyler için de tehlike yaratabilir (Şekil 4.13.a-b).

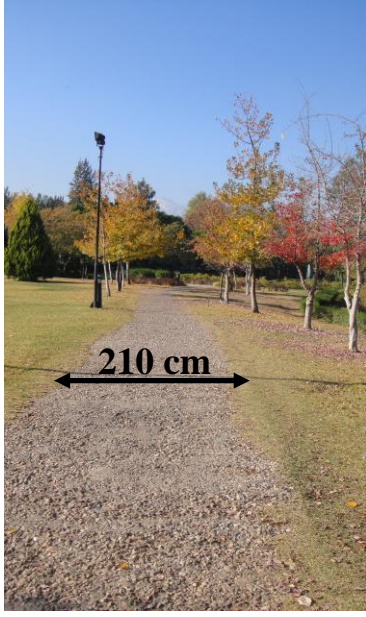
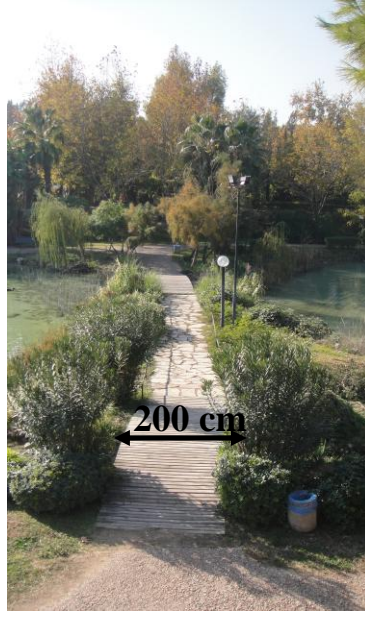
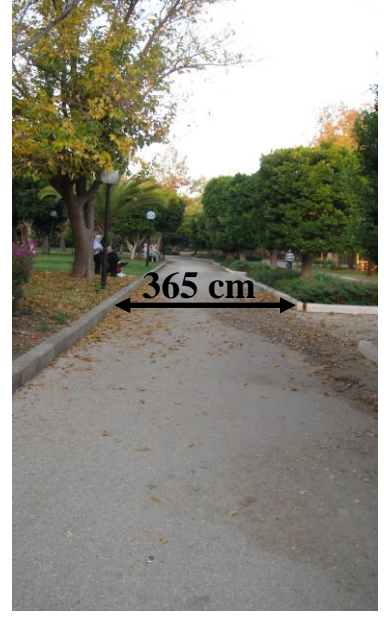
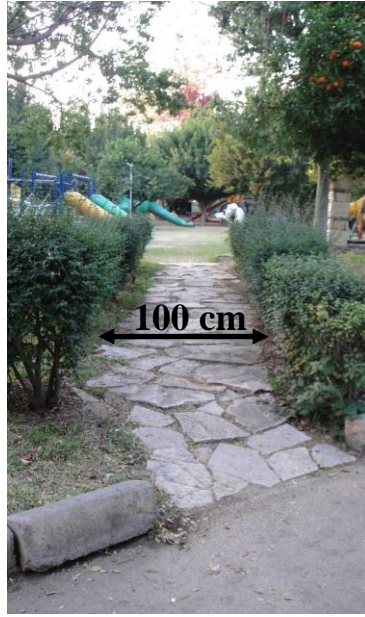
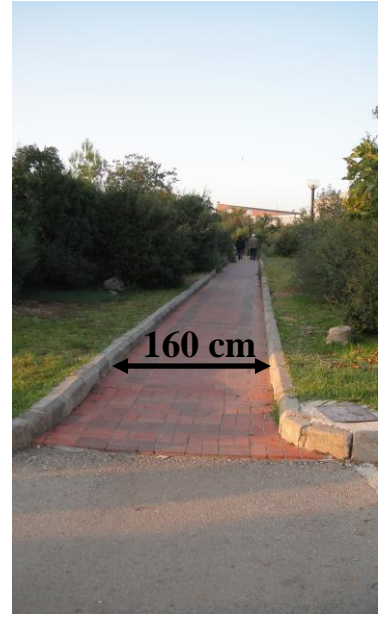
Şekil 4.14. Antalya Atatürk Kültür Parkı ara yürüyüş yolları (Orijinal 2010)

Yolların kenarlarında yapılan bitkilendirmelerde bitkilerin dokuları sert olmamakla beraber yükseklikleri de yürüyen bireyi rahatsız edici yüksekliğe sahip değildir. Ama bitkilendirmede kullanılan bitki türlerinden yaprağını döken ağaçların kullanılması bireyin yolda kaymasına sebep olabilir. Aynı zamanda ağaçların gövdeleri, ağaççıklar ve çalılar zihinsel çocuklar için tehlike yaratabilir.

a) Göl yanı yürüyüş yolu

b) Göl üzeri geçiş yolu

c) Çocuk oyun alanı yan yolu

e) Çocuk oyun alanı yolu

f) Falezlere çıkan ara yol

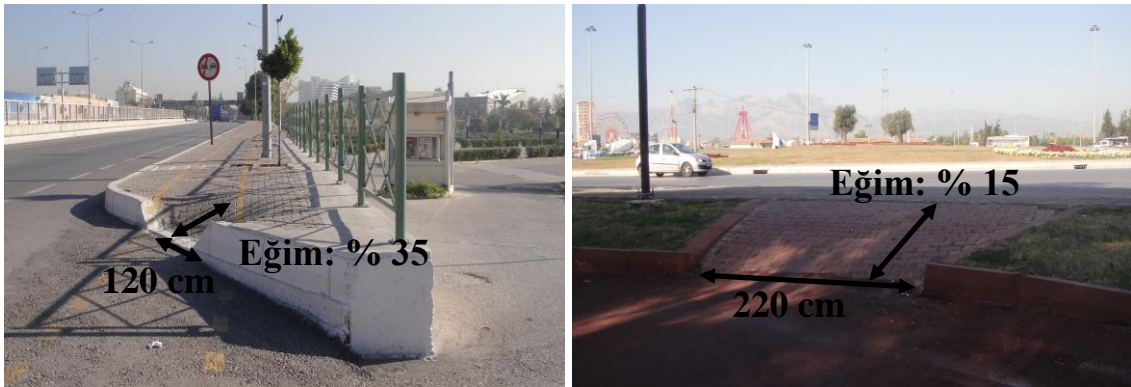
Şekil 4.18. Antalya Atatürk Kültür Parkı kaldırım ve giriş rampaları (Orijinal 2010)

a) Cam piramit bina giriş kaldırım rampası b) Altın portakal festival alanı giriş rampası

Alana ulaşım ve giriş için kullanılan rampaların eğimleri çok fazladır. Cam Piramit Sabancı Fuar ve Kongre Merkezi bina girişindeki kaldırımın rampa genişliği özellikle de tekerlekli sandelye kullanıcıları için çok dardır.

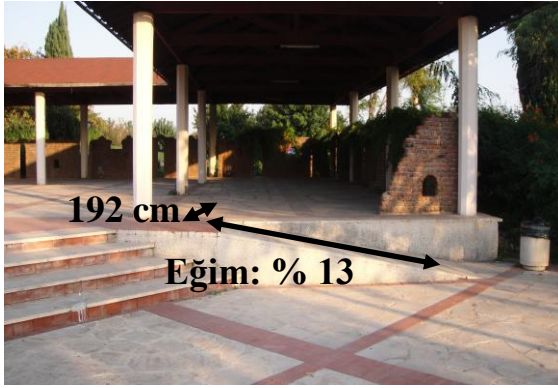
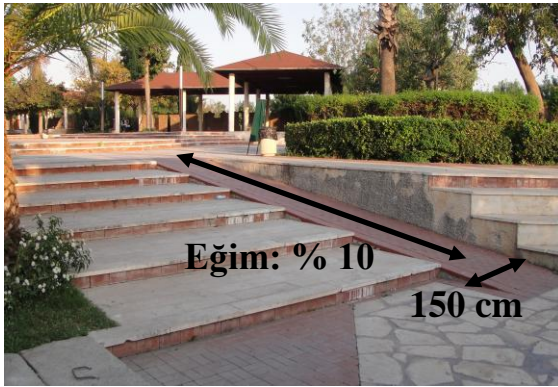
Şekil 4.20. Antalya Atatürk Kültür Parkı rampaları (Orijinal 2010)

Antalya Atatürk Kültür Merkezi binasının girişinde bulunan (Şekil 4.20.b) rampa genişlik-eğim ölçüsü ve tırbazanın yapılmış olması bakımından uygundur. Diğer rampalar ise eğim ölçüleri yüksektir. Şekil 4.20.c'deki sonradan yapılmış olan rampanın genişlik ölçüsü olması gerekenden çok dardır ve malzemesi de kaymaya elverişlidir.

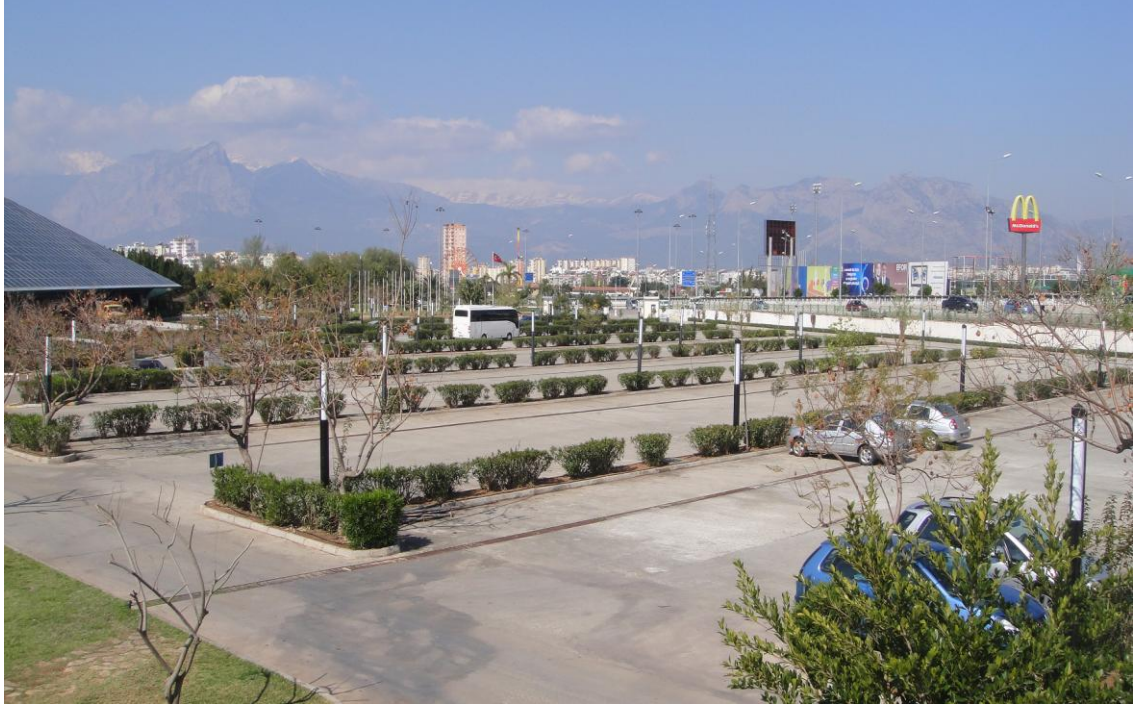
Şekil 4.29. Antalya Atatrk Kltr Parkı Cam Piramit otopark alanı (Orijinal 2010)

Bu otopark alanında engelli bireylerin araçları için ayrılmış engelli otoparkı bulunmamaktadır. Otopark içerisinde engelli levhası, yön gösterici engelli levhası veya yerde engelli park işareti bulunmamaktadır. Otopark içerisi geceleri ışıklandırılmaktadır. Otoparkın yer kaplaması dkme beton olup araçların park yerleri farklı renk kilit parke ile ayrılmamıştır. Otopark içerisinde giriş ve çıkışı belirten yönlendirici levhalar bulunmamaktadır. Park yeri, park ettikten sonra gidilecek bazı alanlara uzak mesafededir.

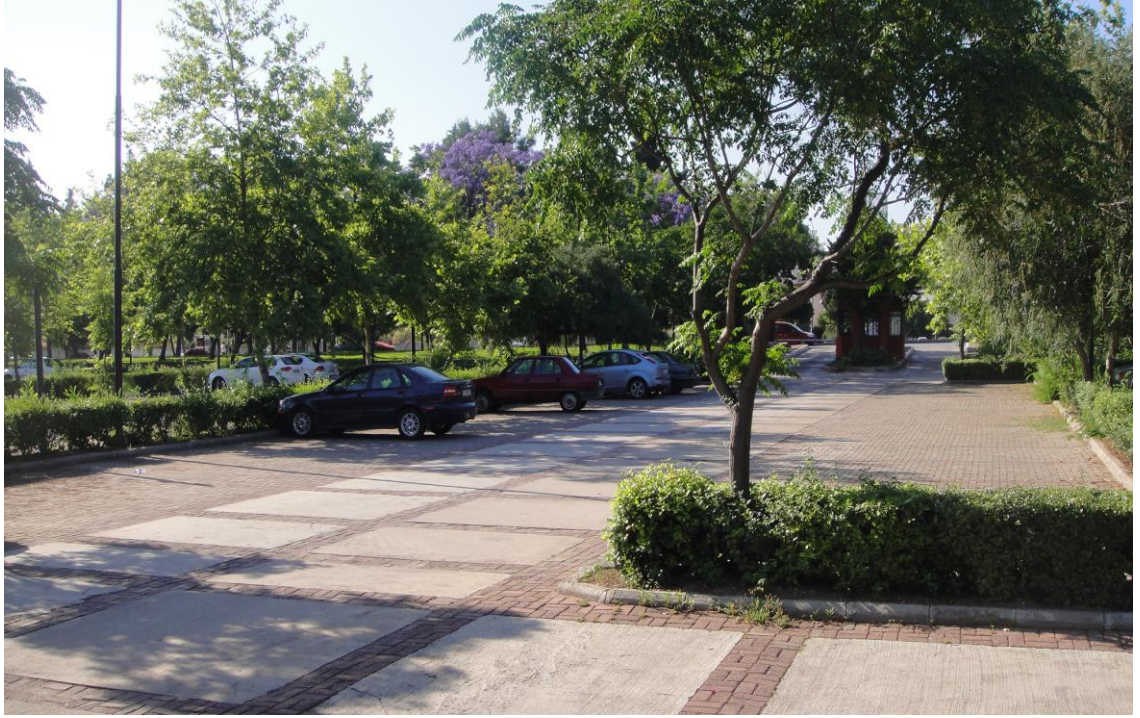
Şekil 4.30. Antalya Atatürk Kültür Parkı otopark alanı (Orijinal 2010)

Diğer otoparkta da engelli bireylerin araçları için ayrılmış engelli otoparkı bulunmamaktadır. Aynı zamanda engelli levhası, yön gösterici engelli levhası veya yerde engelli park işareti bulunmamaktadır. Otoparkın yer kaplaması dökme beton olup araçların park yerleri farklı renk kilit parke ile ayrılmıştır. Otopark içerisinde giriş ve çıkışı belirten yönlendirici levhalar bulunmamaktadır.

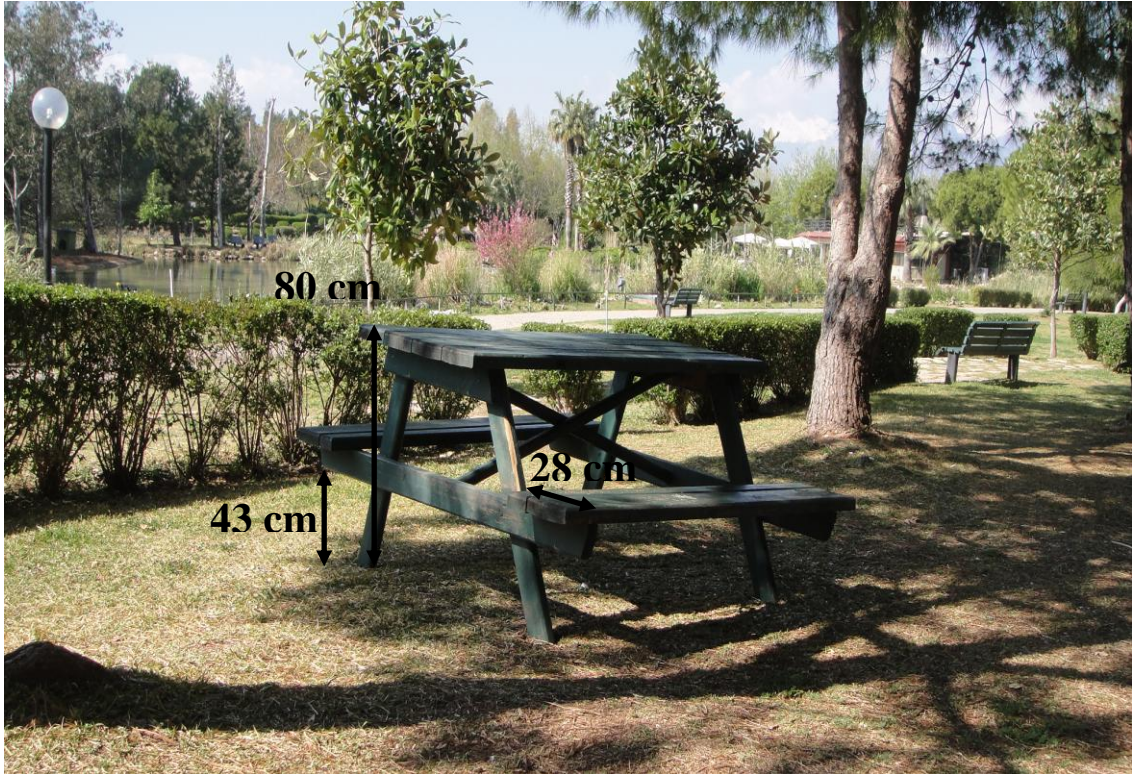
Şekil 4.36. Antalya Atatürk Kültür Parkı piknik masası örneği (Orijinal 2010)

Alanda gölün çevresinde yeşil alanlara konulan piknik masalarının yükseklik ölçüleri uygundur. Fakat oturma elemanının toprak zeminde olması engelli bireyin kullanımını kısıtlamaktadır. Ayrıca tekerlekli sandalyenin yanaşabilmesi için elemanın çevresinde yeterli genişlik bulunmasına rağmen gerekli derinlik verilmemiştir.

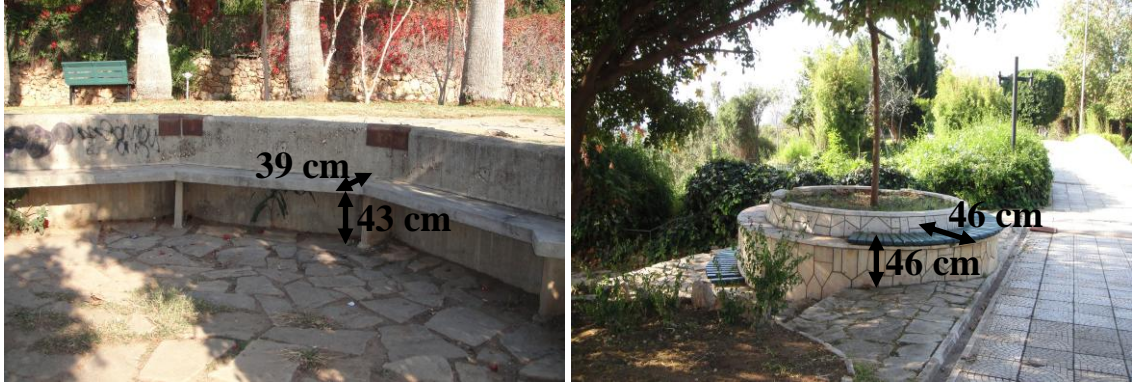
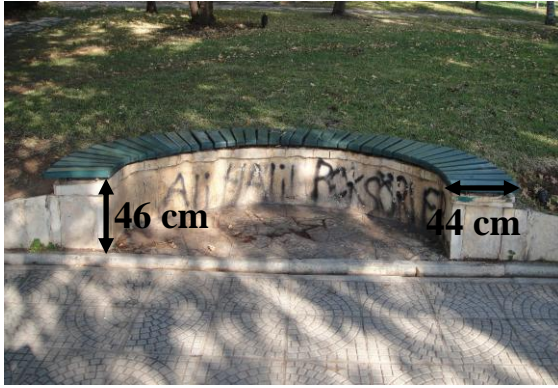
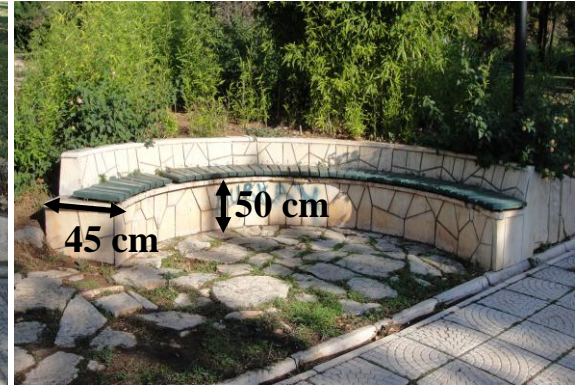
Şekil 4.37. Antalya Atatürk Kültür Parkı oturma elemanları (Orijinal 2010)

Antalya Atatürk Kültür Parkı içerisinde çok çeşitli ve çok sayıda oturma grubu bulunmaktadır. Bu oturma elemanlarından Şekil 4.37.a'da görüldüğü gibi oturma elemanının yerden yüksekliği uygundur. Diğer elemanların yerden yükseklik ölçüleri 45 cm'yi geçmesi nedeniyle engelli bireyler için uygun kullanıma sahip değildir.

Aynı zamanda oturma alanlarının döşeme malzemesi uygun olmamakla beraber görme engellilerin algılayabilmesi için oturma alanının çevresi farklı renk ve dokuda bir malzeme ile belirtilmemiştir.

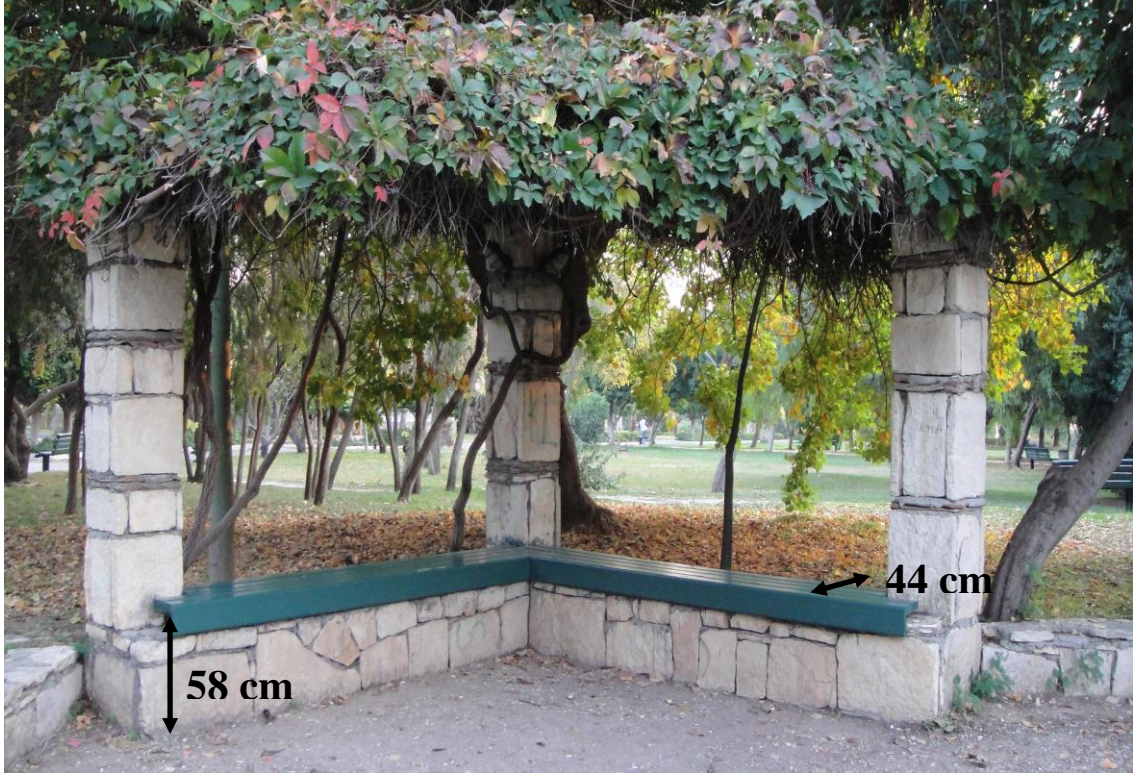
Şekil 4.38. Antalya Atatürk Kültür Parkı çocuk oyun alanı oturma elemanı (Orijinal 2010)

Çocuk oyun alanında bulunan oturma elemanının yerden yüksekliğine bakıldığında oldukça yüksek olduğu görülmektedir.

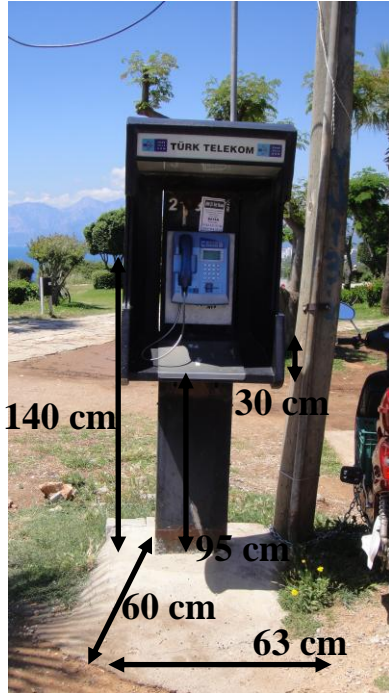
Şekil 4.49. Antalya Atatürk Kültür Parkı telefon kulübesi (Orijinal 2010)

Antalya Atatürk Kültür Parkı'nda yer alan tek bir telefon kulübesi de engelli bireyler için düzenlenmemiştir. Telefon kulübesinin ölçüleri uygun standart ölçülerinden

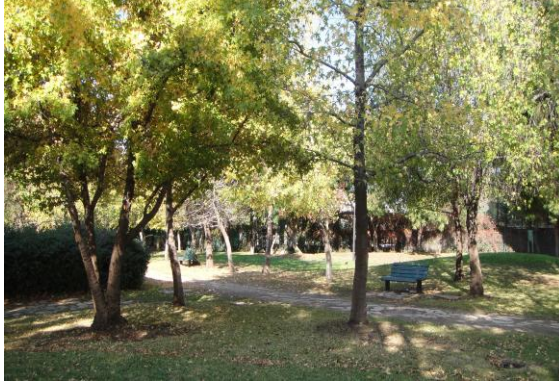
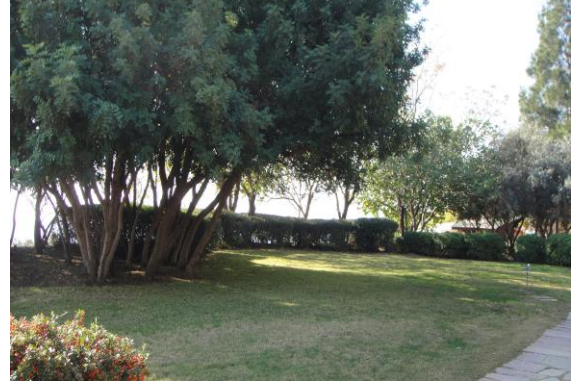
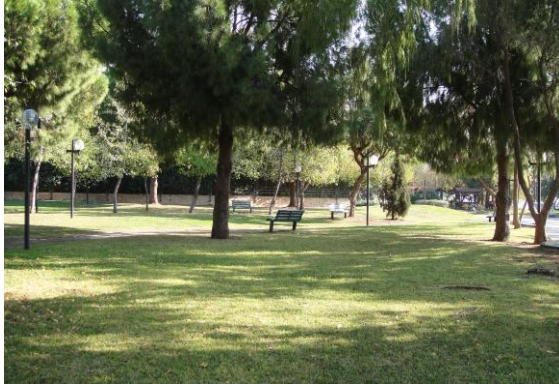
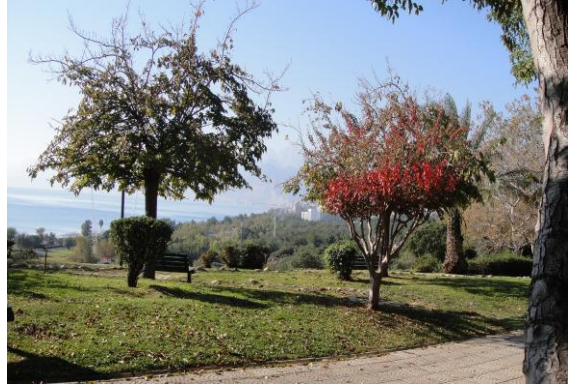
Şekil 4.52. Antalya Atatürk Kültür Parkı'ndan bitkilendirme örnekleri

a) Kır kahvesi arkası alan

b) Falezler üzeri alan

c) Köpek parkı ön alan

d) Falez giriş yolu yanı alan

Antalya Atatürk Kültür Parkı bitki çeşitliliği bakımından oldukça zengindir. Yeşil alanlarda yürüyüş yollarına uzanan bitkilerin dallarının yerden yükseklikleri tehlike oluşturmamaktadır. Fakat bitkiler bir platform ile yükseltilmemiş ve çevrelerine de farklı bir malzemeyle sınırlandırma etkisi verilmemiştir. Yürüyüş yolları ile yeşil alanları ayıran görme engellilerin hissedebileceği bir şerit veya koruyucu amaçlı korkuluk bulunmamaktadır.

Bitkiler geçişi engellemeyecek biçimde yaya yollarından yeterli uzaklığa dikilmeli, veya yeterli ve düzenli bakım ve budama yapılmalıdır. Aşağı doğru sarkan ağaçlar en az 220 cm yükseklikte budanmalıdır. Özellikle görme engelliler için peyzaj elemanı olduğunu hissettirebilmek için 10 cm yükselmiş bir platform üzerine yerleştirilmesi ve elemanın çevresine malzeme farkıyla sınırlandırma etkisi verilmelidir (Kara 2010).

Kullanılacak bitkisel materyal 180 cm'den fazla olmamalı ve engelin çevresindeki uyarıcı hissedilebilir yüzey engelin olduğu yerden en az 60 cm genişlikteki bir alana yayılmalıdır. 200 cm'den dar yollarda ağaçlandırma yapılmamalıdır. Süs bitkileri, çiçeklik/saksılar gibi peyzaj elemanları, bordür taşı dahil yaya yolu boyunca en az 75 cm - en çok 120 cm genişliğinde bir şerit içinde düzgün olarak yerleştirilmelidir (Kara 2010).

Alanın falezler üzerinde yer aldığı düşünüldüğünde özellikle görme engelliler ve engelli çocuklar için çok büyük tehlike yaratmaktadır (Şekil 4.52.d).

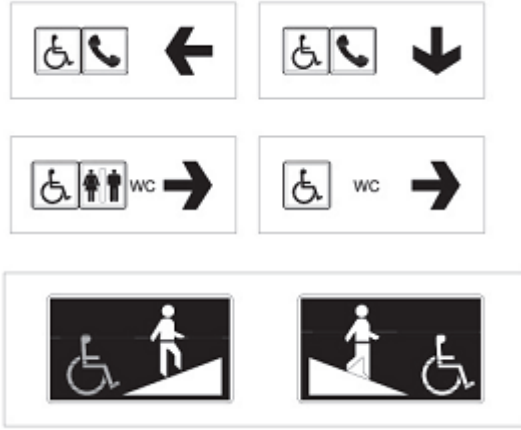
Şekil 4.53. Engellilere ait işaretler (ÖZİ 2010)

Engelliler için uluslararası engelli işareti kullanılmalı, bu işarete bağlı olarak tehlike, uyarı, bilgi ve durak/park etme gibi diğer işaretler uygulanmalıdır.

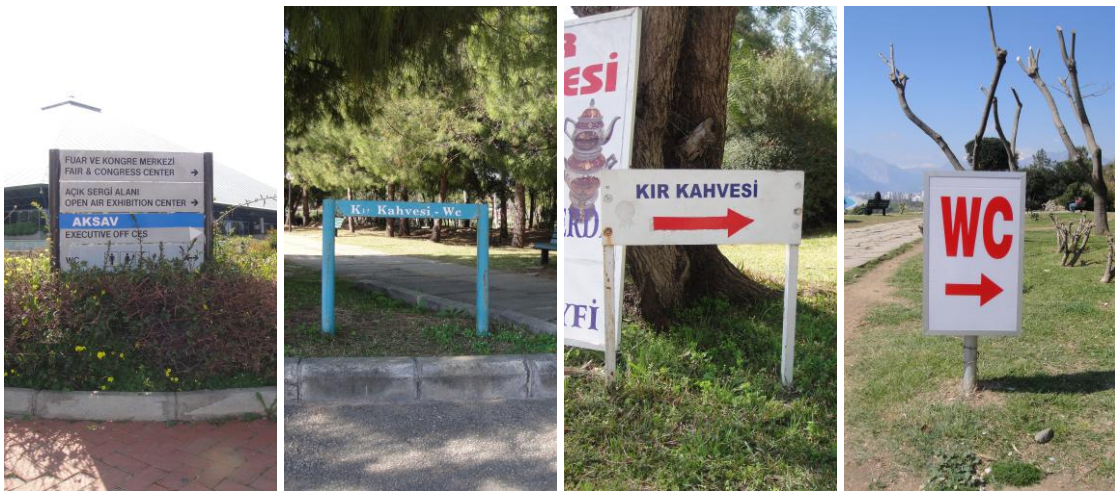
Şekil 4.57. Antalya Atatürk Kültür Parkı bilgilendirme levhaları (Orijinal 2010)

Antalya Atatürk Kültür Parkı'nda kullanılan yönlendirme, bilgilendirme ve uyarı levhaları yeterli olmamakla birlikte bakımları da yapılmamış ve aydınlatılmamıştır.

Tüm binaların girişleri, otopark giriş ve çıkışları tabelalarla belirtilmemiştir. Yazı puntoları okuyabilmek için yeterli büyüklükte değildir.

Görme ve işitme engelli bireyler için kabartma kullanılan levhalar ve sesli uyarı levhaları bulunmamaktadır. Engelliler için uluslararası engelli işareti bazı yerlerde örneğin Antalya Kültür Merkezi binası girişinde rampada kullanılmıştır ama yeterli değildir. Bu alanda uluslararası film festivalleri gerçekleştirildiğinden konu daha da önemlidir.

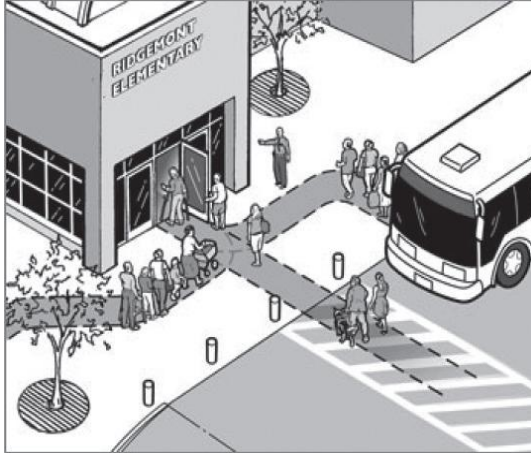
Şekil 4.60. Ulaşılabilir giriş alternatifleri (ADA 2010)

Her bina girişinde toplu taşıma duraklarından, yolcu indirme alanlarından, özel otopark alanlarından ve yakın çevreye bağlantı sağlayan kaldırımlar, yaya yolları yaya geçitleri ve ulaşılabilir güzergâhtan ve bir binalar grubu içindeki yapıların ulaşılabilir girişlerinden, binaların en az bir girişine engelsiz ulaşım ve giriş olanağı sağlanmalıdır. Ulaşılabilir güzergâh tüm noktalarında en az 92 cm eninde olmalıdır. Bu güzergâh üzerinde rampalar kullanılıyor ise bunların eğimi 1:12 (% 8) den fazla olmamalıdır. 15 cm'den daha yükseğe çıkan rampaların her iki yanında korkuluk düzenlemelidir. Korkuluklar rampa yüzeyinden 86,5 cm kadar olmalıdır. Rampaların kenarlarında kenar korumaları en az 5 cm yükseklikte düşünülmelidir (ÖZİ 2010).

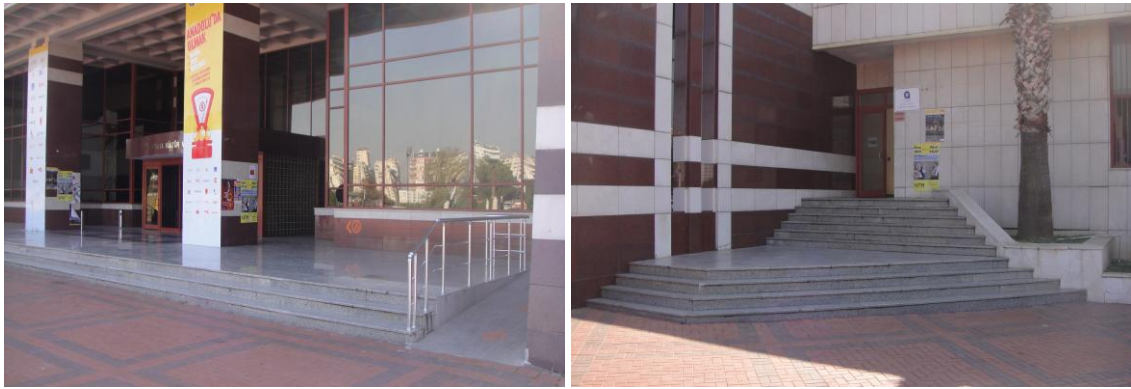
Şekil 4.62. Antalya Atatürk Kültür Merkezi bina girişi (Orijinal 2010)

a) Antalya Atatürk Kültür Merkezi bina girişi

b) Antalya Atatürk Kültür Merkezi binası personel girişi

Antalya Atatürk Kültür Merkez bina ana giriş kapısı ve aynı binanın Antalya Büyükşehir Belediyesi personelinin kullandığı giriş kapısı genişlik ölçüleri uygundur. Binanın ana girişinde bulunan merdiven ve rampa ölçüleri bakımından uygun düzenlenmiştir. Binanın personel girişinde merdivenin ölçüleri uygundur fakat rampa ile beraber düzenlenmemiştir. Bina girişlerinde olması gereken rampa ve bina girişine yönlendirme levhaları bulunmaktadır.

Binanın her iki girişi de iyi aydınlatılmaktadır. Görme engellilerin kolay ulaşımı için alan girişinden binaya kadar gelen hissesilebilir/duyumsanabilir klavuz çizgiler düzenlenmemiştir.

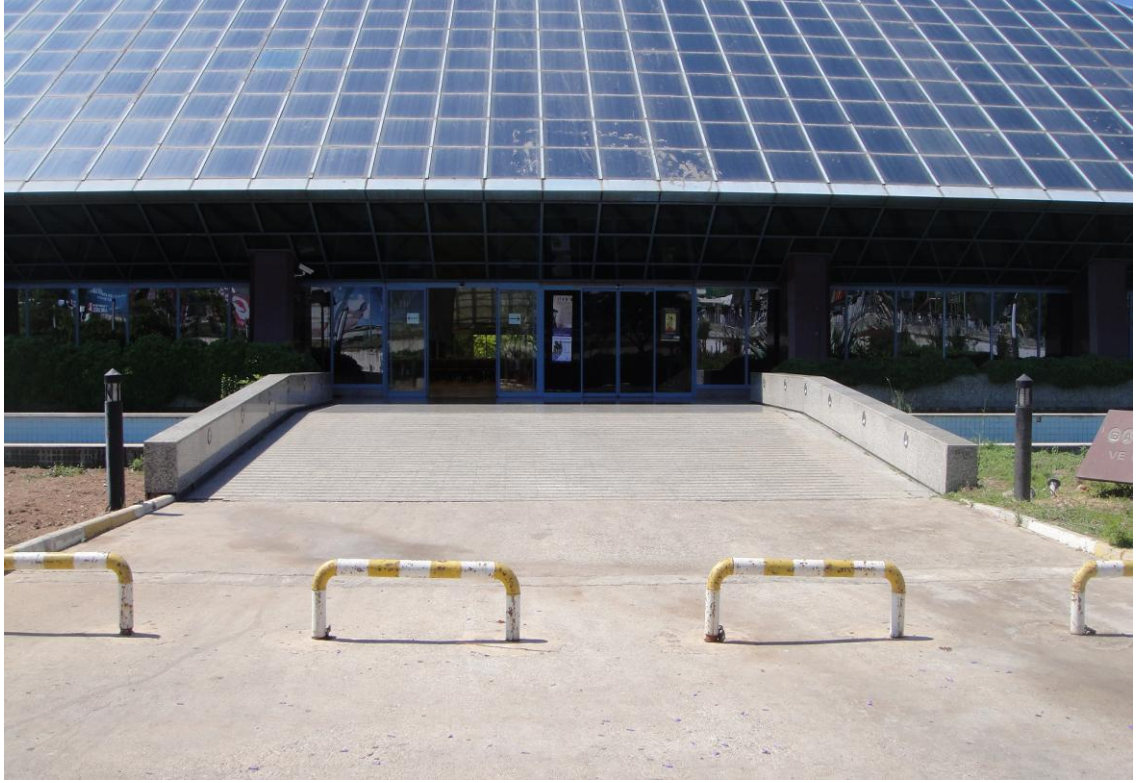
Şekil 4.63. Cam Piramit Sabancı Fuar ve Kongre Merkezi bina girişi (Orijinal 2010)

Cam Piramit Sabancı Fuar ve Kongre Merkezi bina girişine baktığımızda kapı genişliği uygundur. Binanın kapıları dışarıya doğru açılmamaktadır. Binanın girişi yolunun eğim ölçüsü ve kullanılan yer döşeme malzemesi uygundur. Ayrıca binanın girişi de iyi aydınlatılmaktadır.

Binanın girişine giden yolda taşıtın girmesini engellemek amacıyla kullanılan demir sınırlandırma elemanları yükseklik ölçülerinin uygun olmaması nedeniyle giriş yolunu kısıtlamakla beraber tehlike de yaratabilir.

Bina girişine yönlendirme levhaları bulunmaktadır fakat alan girişinden binaya kadar olması gereken hissedilebilir/duyumsanabilir kılavuz çizgiler bulunmamaktadır.

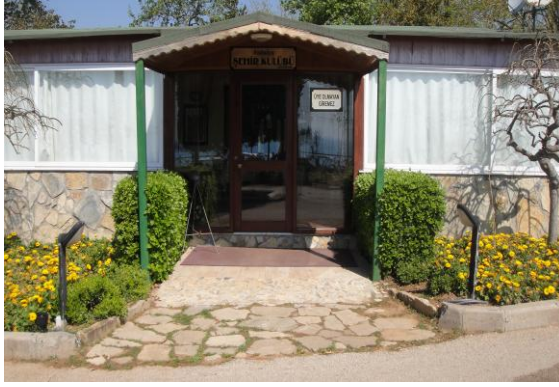
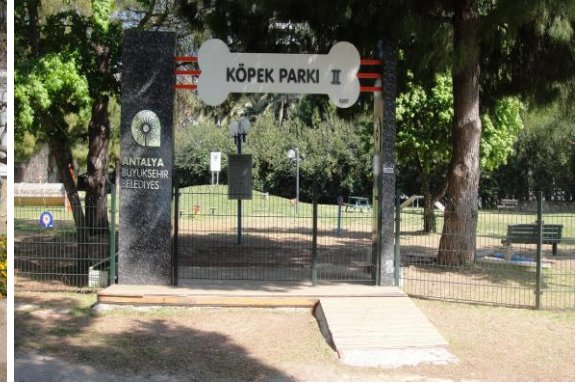
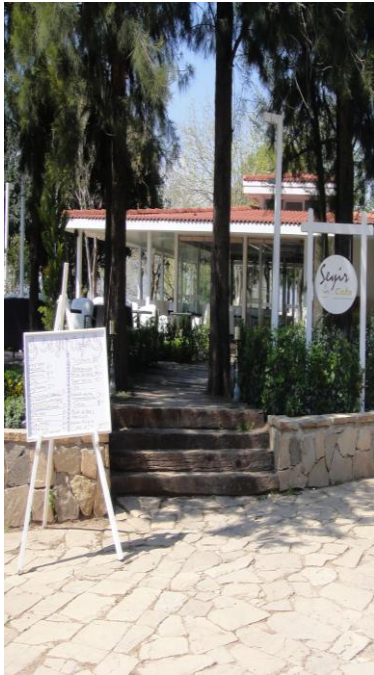
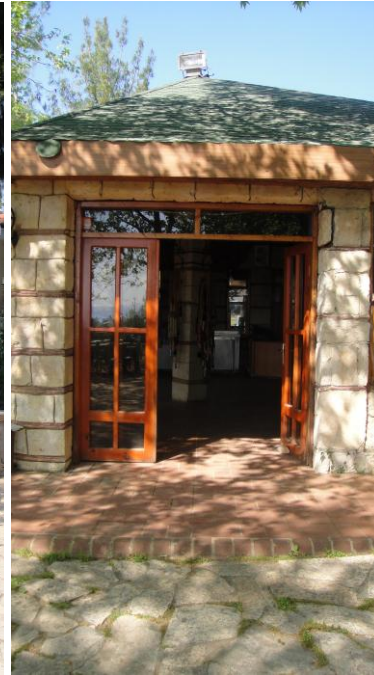
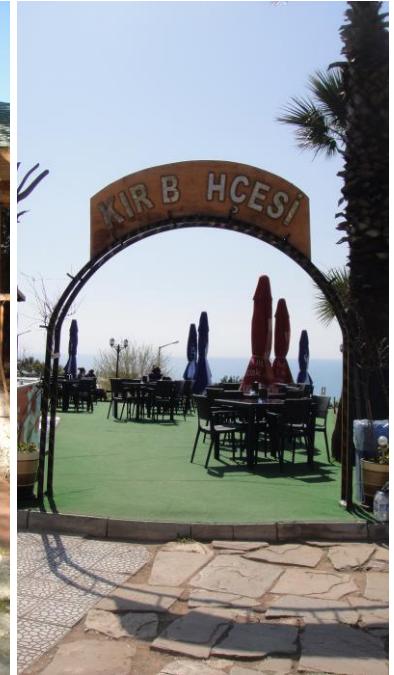
Şekil 4.64. Antalya Atatürk Kültür Parkı kafe girişlerinden örnekler (Orijinal 2010)

a) Antalya Şehir Kulübü girişi

b) Köpek Parkı girişi

c) Seyir kafe girişi

d) Kır kahvesi girişi

e) Kır bahçesi girişi

Alanda farklı bölgelerde yer alan kafelerin girişleri zeminden yüksekte olduğundan uygun değildir. Merdivenli girişlerde uygun rampa bulunmamaktadır. Yer kaplama malzemeleri de uygun olmayıp giriş belirten kılavuz çizgilerine de rastlanılmamıştır.
