**ASPENDOS'TA TARİHİ YAPILARDA KULLANILAN HARÇLARIN
ÖZELLİKLERİ**

İNŞAAT MÜHENDİSLİĞİ

YÜKSEK LİSANS TEZİ

MAYIS 2019

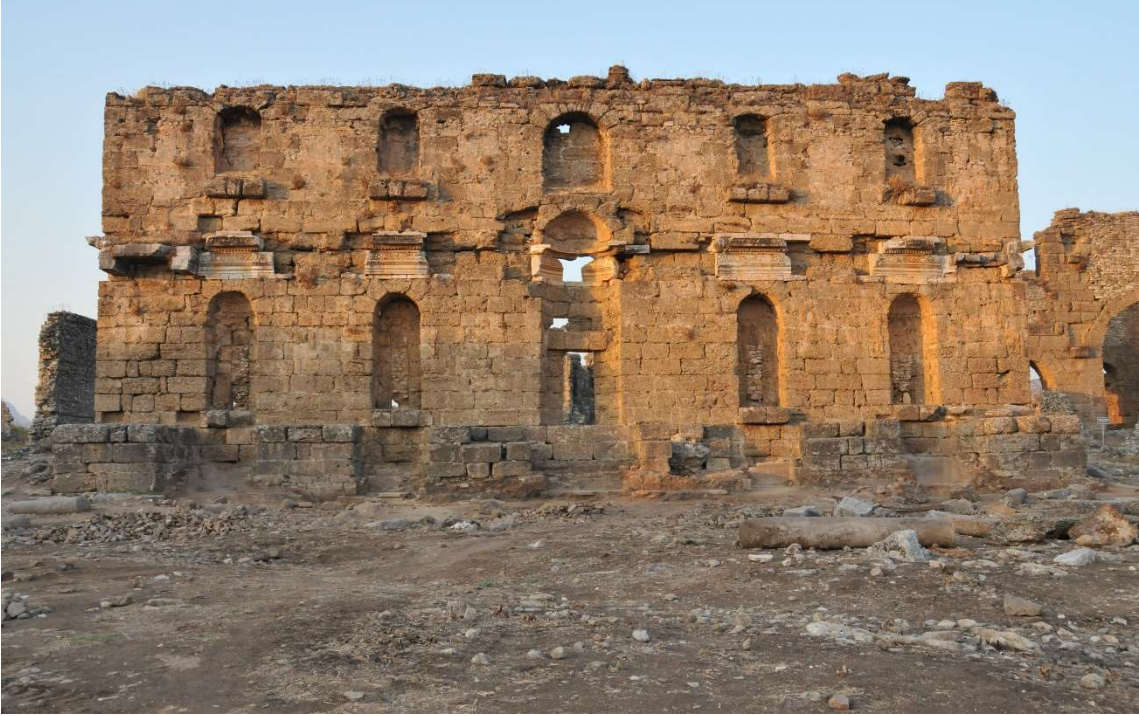
Şekil 3. 1. Çeşme Binası (Nymphaeum)

Çeşme Binası iki katlı bir yapı olup ve agoranın kuzey kenarı boyunca yükselmektedir. Yaklaşık 15 m. yükseklik ve 32 m. genişliğe sahip olan yapı 1,5 m. kalınlığında duvar örülerek inşa edilmiştir. Duvar üzerinde zaman içerisinde kaybolmuş heykellerle süslü mermer nişlerin izleri bulunmaktadır. Erken Roma Dönemi eseri olan binanın M.S. 160-180 yılları arasında inşa edildiği düşünülmektedir. Yapı üzerinde yapılan son kazılarda sonraki bir dönemde, geç antik çağ veya Selçuklu döneminde, çeşmenin kurnalarının yerine sıva ile yeni bir su depolama havuzunun yapıldığı görülmüştür. Bunun sonucu olarak yapıda en az iki farklı dönem sıva izlerine rastlanmaktadır (Bachmann 2016).

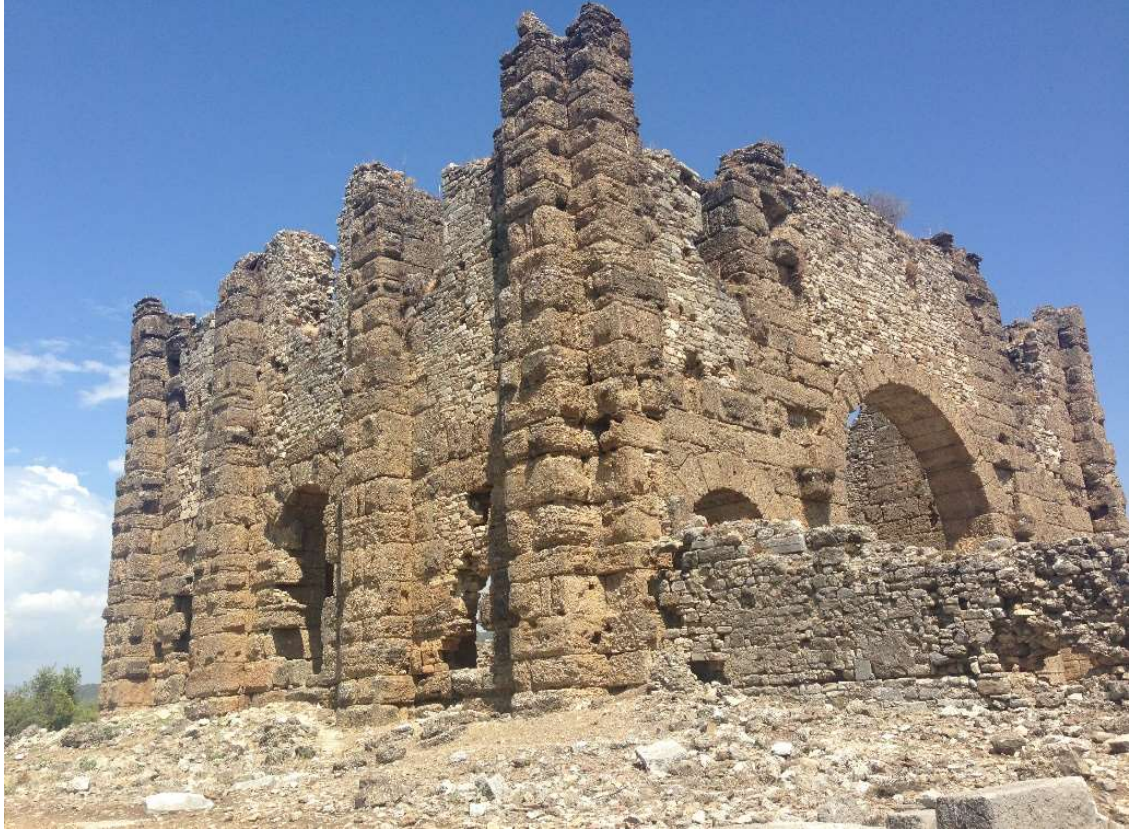
Şekil 3. 2. Roma Bazilikası

Aspendos antik kent kalıntıları arasında en büyük yapılardan biri de eski Roma Bazilikasıdır. Roma Dönemi öncesinde Agoranın hemen doğu kenarında Helenistik Dönemden kalma market binası yer almaktaydı. Sonrasında Roma Döneminde bu market binası üzerine tipik bir Roma Bazilikası inşa edilmiştir. Yaklaşık 106 m. uzunluk ve 35 m. genişliğe sahip olan bina doğu kenarında devasa tonozlar yapılarak bu tonozlara oturtulmuştur. Bu bina anadolu'ya yabancı bir yapı tarzı olmasının yanı sıra benzer örnekleri de mevcuttur. Yapılan araştırmalar binanın MS 1. y.y'da yapılmış olabileceğini göstermektedir (Köse 2009).

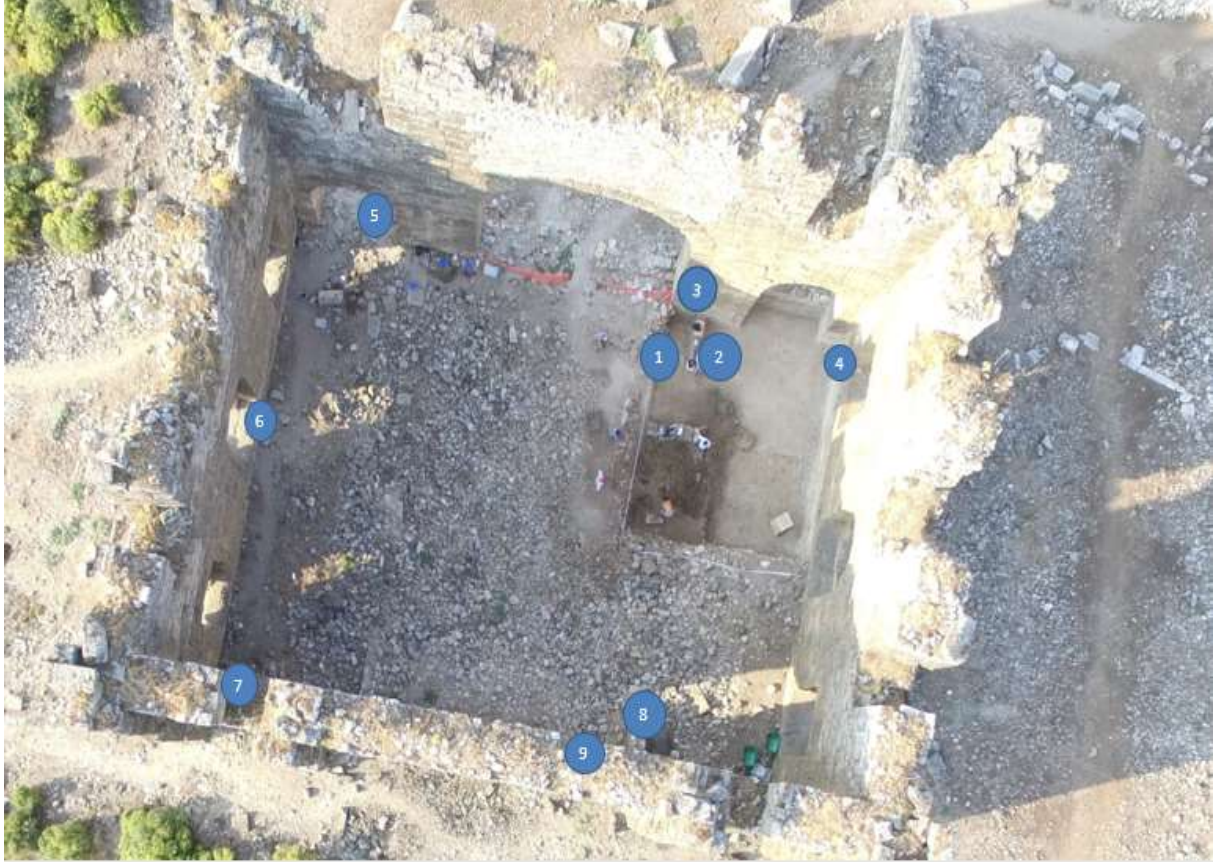
Bazilika yapısında kazı ekibinin de görüşleri alınarak 9 bölge belirlenmiş ve buralardan numuneler alınmıştır. Aşağıda bu numunelerin alındığı yerler ve alınan numuneler gösterilmiştir.

Şekil 3. 23. Bazilika yapısından alınan numunelerin yerleri

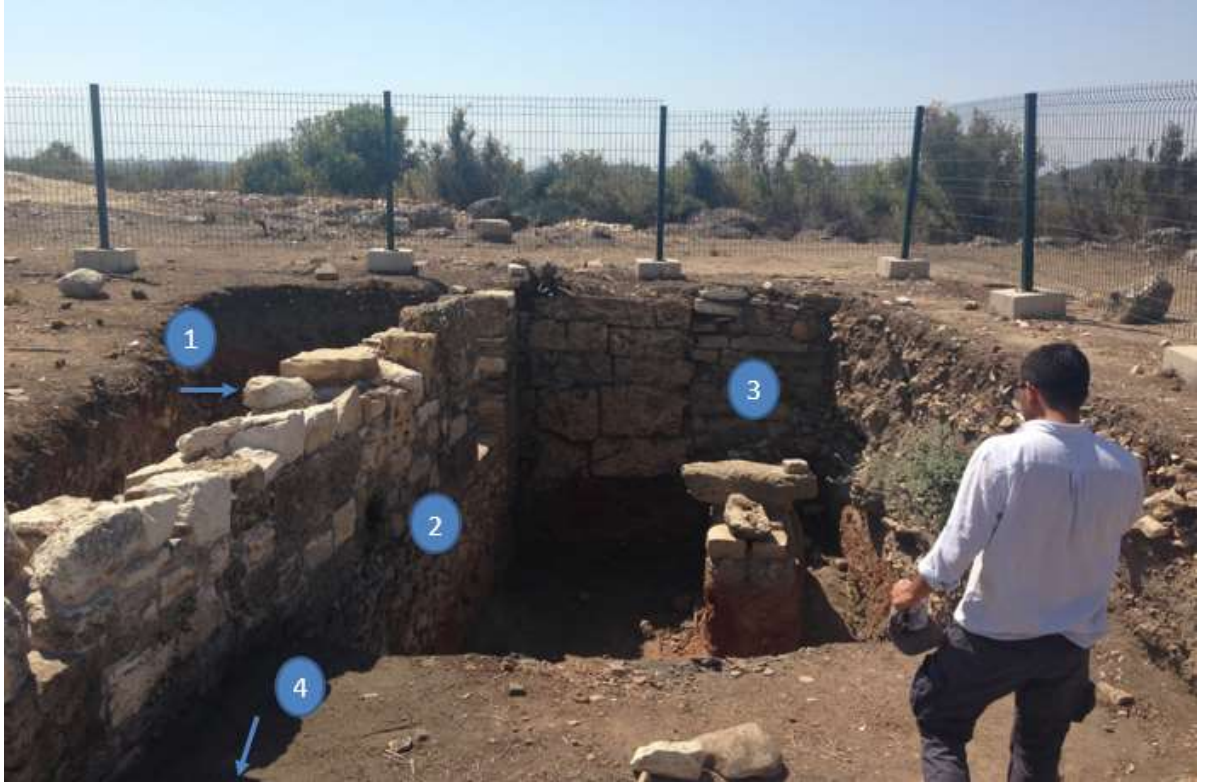
Çalışma kapsamında Domus’da 4 bölge belirlenmiş ve buralardan numuneler alınmıştır. Aşağıda bu numunelerin alındığı yerler ve alınan numuneler gösterilmiştir.

Şekil 3. 33. Domus’ dan alınan numunelerin yerleri

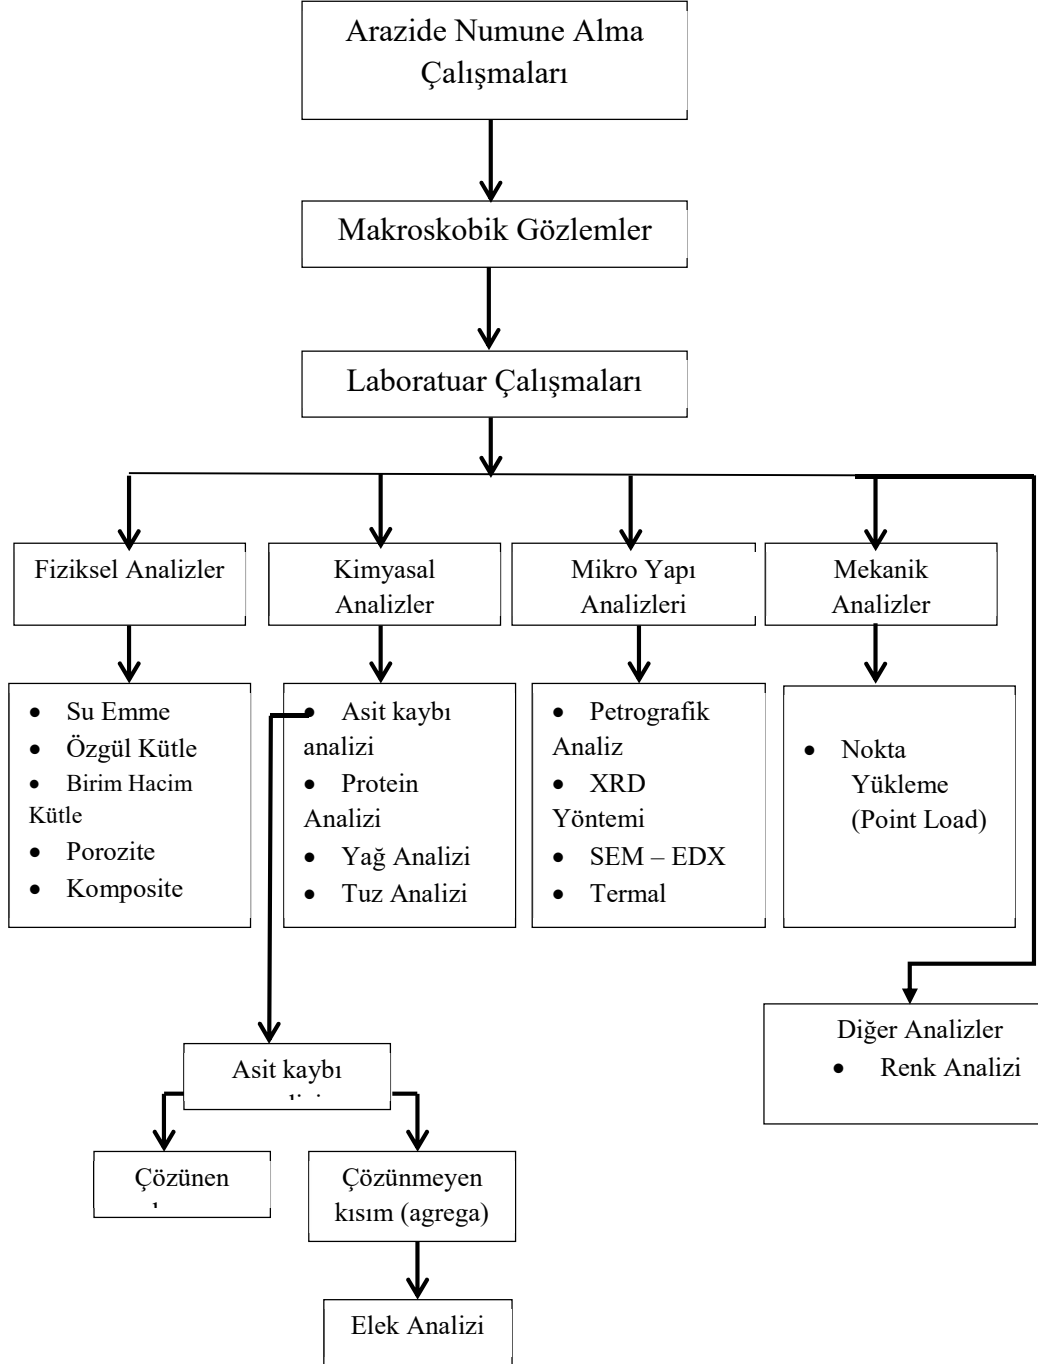
Tarihi yapılardan alınan harç numuneleri üzerinde yapılan çalışmalar aşağıda verilen deney akış şemasında gösterilmiştir.

Şekil 3. 38. Tarihi yapı malzemelerine uygulanan deneylerin akış şeması

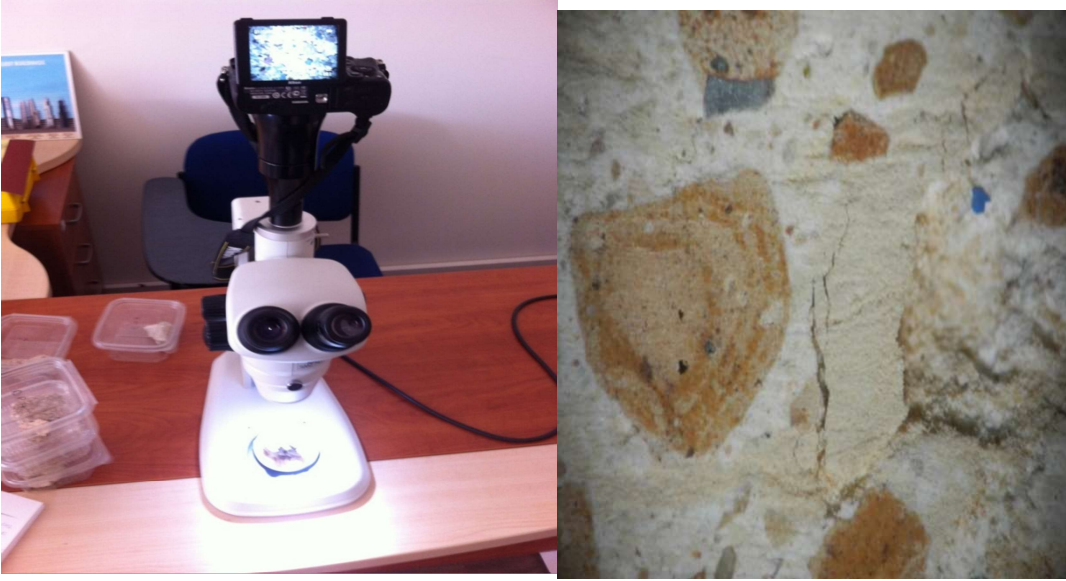
Alınan harç örnekleri için ön fikir oluşturması amacıyla ilk olarak numunelerin stereo mikroskop altında incelenmesine karar verilmiştir. Mikroskop ile inceleme sonunda, malzemelerin genel yapısı, şekli, rengi, dokusu, bileşenleri, minerallerin cins ve boyutu, boşluk ve çatlakları, harçlarda bağlayıcı malzemeler ve özellikleri belirlenebilir. Numuneyi mikroskop altında inceleyebilmek için öncesinde numuneden lam üzerine ince kesit alınmalı veya belli çapta seçilen numune yüzeyleri pürüzsüzleştirilerek mikroskop altında incelenmelidir. Harç numunelerinin ince kesit alma işlemi sırasında çabuk dağılabilecekleri göz önünde bulundurularak numune yüzeylerinin parlatılmasına karar verilmiştir. Parlatma işlemine her bir numuneden alınan düzgün parçaların Metacut-M250 serisi kesme cihazı altında sulu kesime tabi tutulmasıyla başlanmıştır. Bu işlem sonrasında numune parçalarının birer yüzeyleri düzleştirilmiş daha sonra bu yüzeyler Buehler- Metaserv Grinder Polisher marka cihazda üzerinde zımpara ve gümüş tozu bulunan disk yardımıyla parlatılmıştır. Bir yüzeyleri parlatılmış olan harç numuneleri Nikon SMZ 745 T marka trinokuler stereo-mikroskop yardımıyla incelenmiş, mikroskopun görüntüleme aparatı ile her bir örneğin fotoğrafı çekilmiştir. Burada elde edilen sonuçlar mikro yapı analizleri ile de kıyaslanmıştır.

Şekil 3. 39. Makroskobik çalışmalar

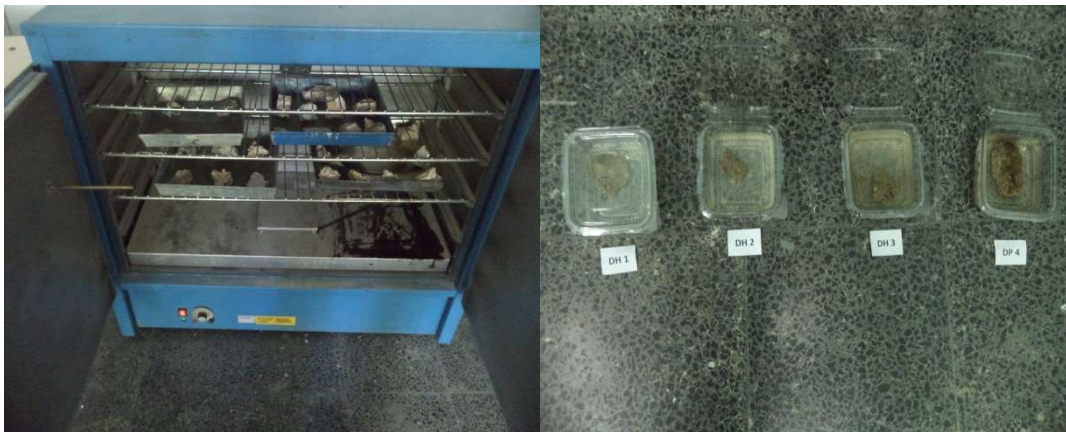
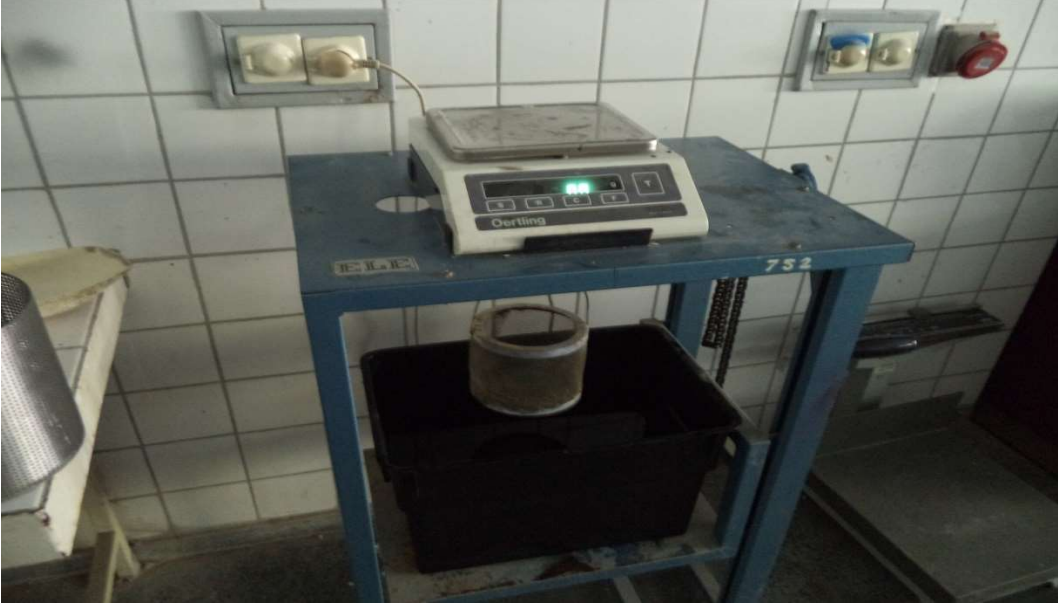
Daha önceden temizlenmiş, düzgün geometrik şekle sahip olmayan numuneler bir etüv içerisinde 60 °C'de 48 saat süresince kurutulmuştur. Kurutma işleminden hemen sonra numune ağırlıkları 0,1 gr. hassasiyetli terazi ile ölçülmüştür (W_{silk}). Daha sonra numuneler, numune yüzeyini 2 cm geçecek şekilde su ile doldurulmuş temiz su kaplarına yerleştirilmiş ve 48 saat emdirme işlemine tabii tutulmuştur. Bu işlemin ardından sudan çıkartılan numunelerin bir bez yardımıyla yüzeyleri kurulanmış ve bekletilmeksizin ağırlıkları havada tekrar ölçülmüştür. Bu işlem neticesinde numunenin suya doymuş ağırlığı (W_{sd}) belirlenmiştir. Suyu doymuş ağırlıkları ölçülen numuneler daha sonrasında Arşimet terazisi ile su içerisinde tekrar ağırlık ölçüm işlemine tabii tutulmuş ve bu işlem neticesinde de numunelerin su içerisindeki ağırlık değerleri (W_{si}) belirlenmiştir. Tüm bu işlemler sonucunda bulunan değerler aşağıdaki formüllerde yerine konularak ağırlıkça su emme yüzdesi (S_k) ve hacimce su emme yüzdesi (S_h) değerleri hesaplanmıştır.

Şekil 3. 40. Fiziksel Özelliklerin Belirlenmesi

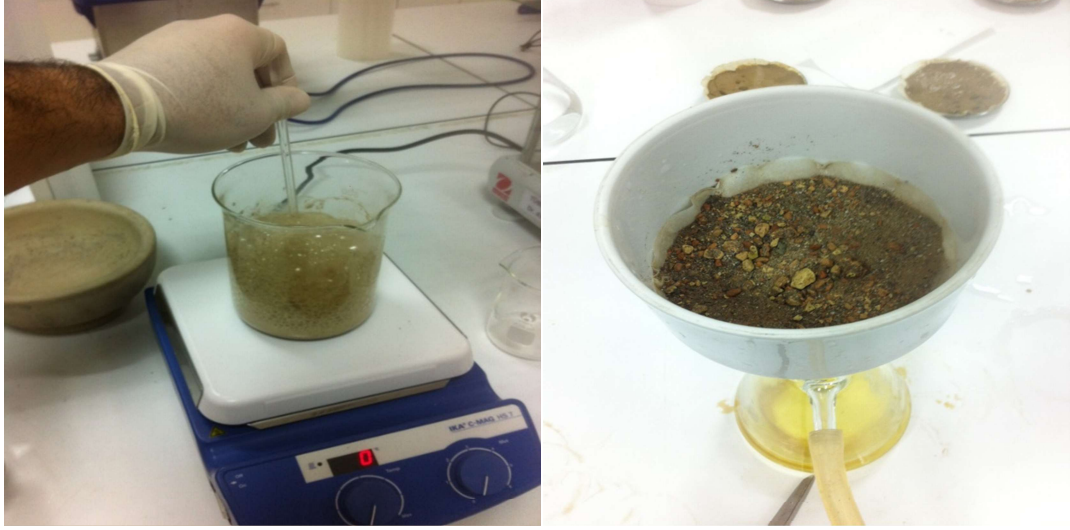
Asit kaybı analizi, harç numunelerindeki bağlayıcı ve agregayı birbirinden ayırmak amacıyla yapılır. Yaklaşık 50 gr ağırlığındaki harç numunesi asit ile çözünme sürecini hızlandırmak için bir tokmak yardımıyla hafif bir biçimde inceltirilmiştir. Bu işlem sırasında numune içerisindeki agregaların zarar görmemesine dikkat edilmelidir. Daha sonra ilk ağırlığı bilinen ince numune ile %10 seyreltilmiş hidroklorik asit (HCl) kullanılarak her bir 1gr. numuneye 5 ml HCl gelecek şekilde karışım hazırlanmıştır. Hazırlanan karışım manyetik balıklı karıştırıcı içerisinde 1 saat boyunca karıştırılmış harç numunesindeki bağlayıcının çözünmesi sağlanmıştır. 1 saatin sonunda çözelti süzgeç kâğıdından süzülendiğinde kâğıt üzerinde bağlayıcıdan ayrılmış agregalar kalmıştır. Süzme işleminden sonra ayrılmış agregalar 24 saat süresince 105 °C'de etüvde bekletilmiştir. 24 saatin sonunda etüvden çıkartılan numuneler tekrar tartılmış ve çıkan sonuç ilk tartımla kıyaslanarak asitteki kayıp oranı (bağlayıcı miktarı) hesaplanmıştır.

Şekil 3. 41. Asit kaybı analizi

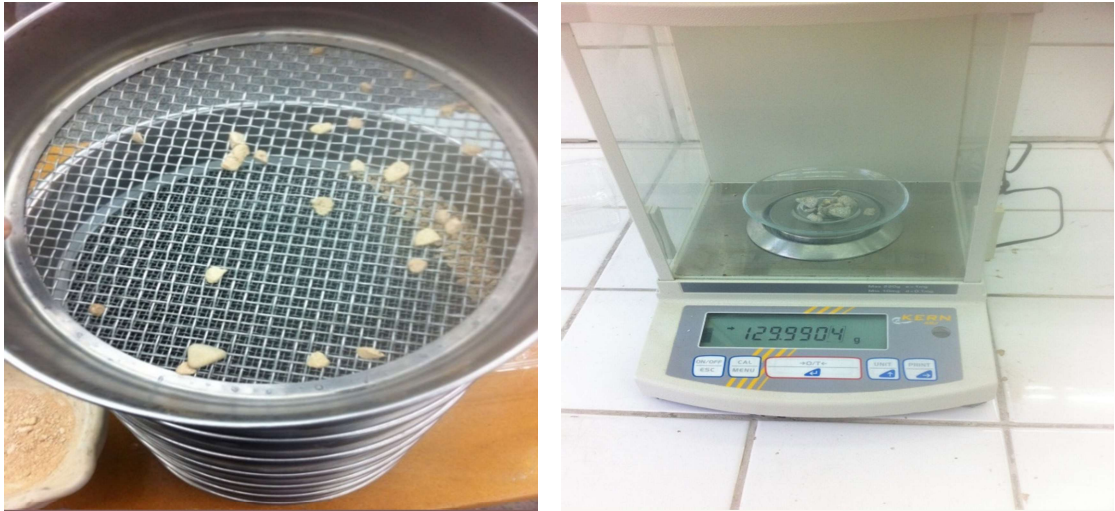
Asitteki kayıp oranı hesaplandıktan sonra agregalar sırasıyla üst üste konulmuş 8mm, 4 mm, 2 mm, 1 mm, 500 μ m, 250 μ m, 125 μ m, 63 μ m göz açıklığındaki eleklerden en üstteki eleğe dökülmüş her elek üzerinde kalan agrega miktarı tartılmıştır. Bu tartımlar sonucunda elekten geçen malzeme yüzdeleri bulunmuş ve buna göre harç numunesinin tane boyutu dağılım eğrisi (granülometri eğrisi) çizilmiştir.

Şekil 3. 42. Asit kaybı sonrası yapılan elek analizi

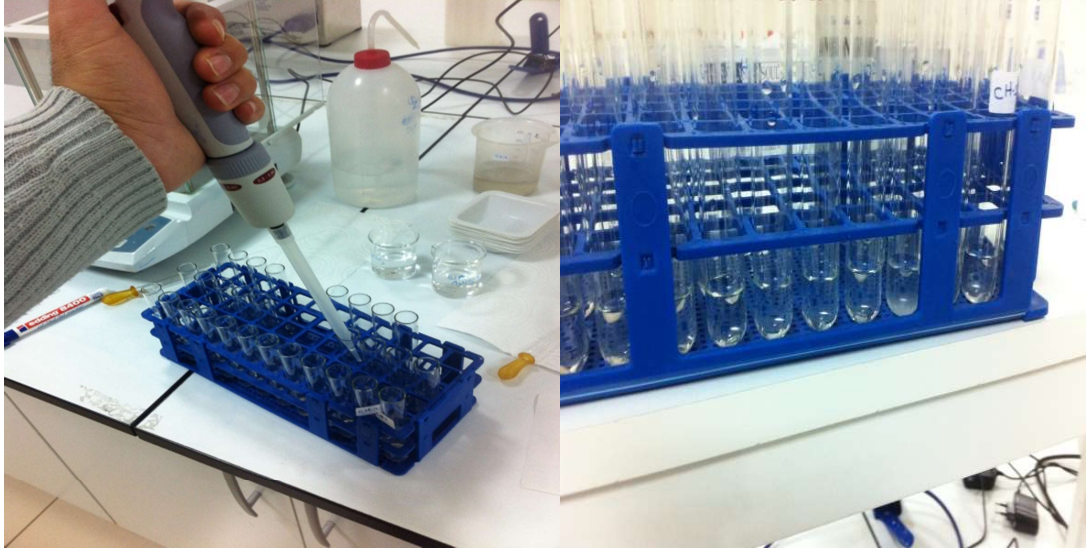
reaksiyonunun gerçekleşmesi beklenir. Bu reaksiyon test tüpünde oluşan beyaz çökelti şeklinde kendini gösterir (Borrelli 1999).

Şekil 3. 43. Cl⁻ Analizi

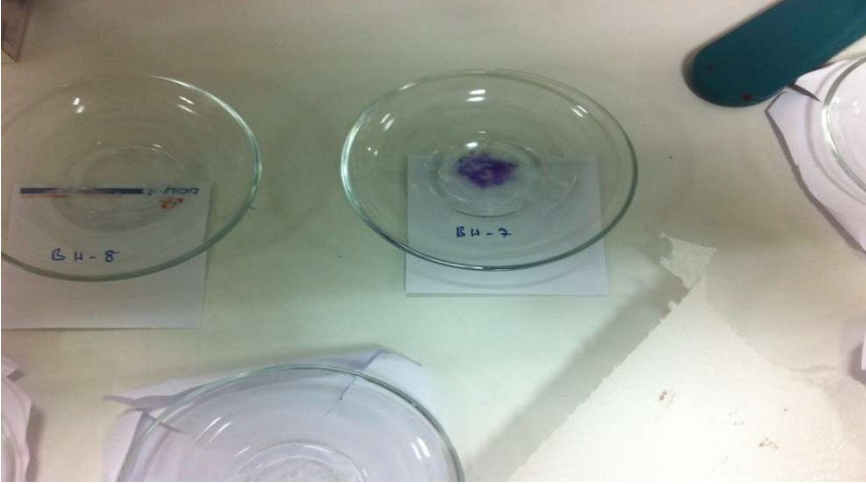
Şekil 3. 44. Nitrat analizi

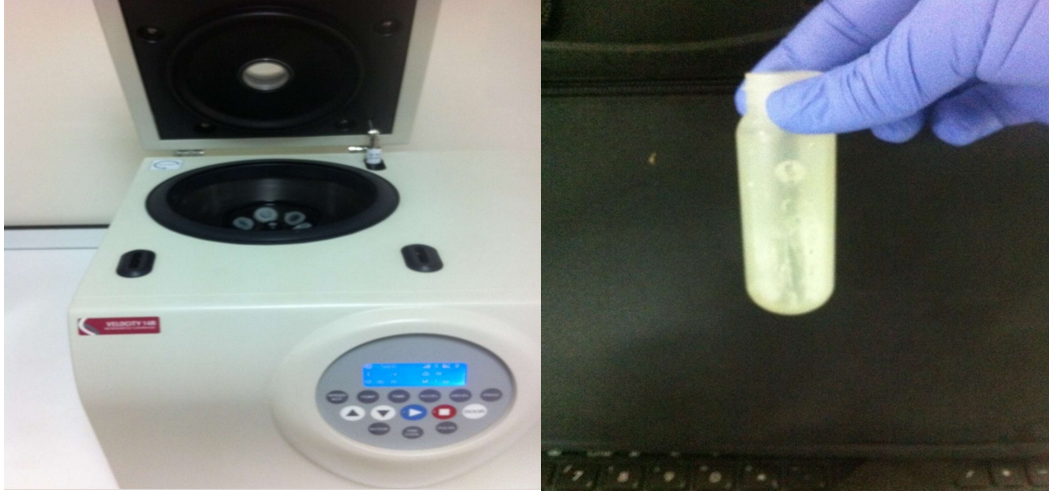
Şekil 3. 45. Sülfat ve karbonat analizi

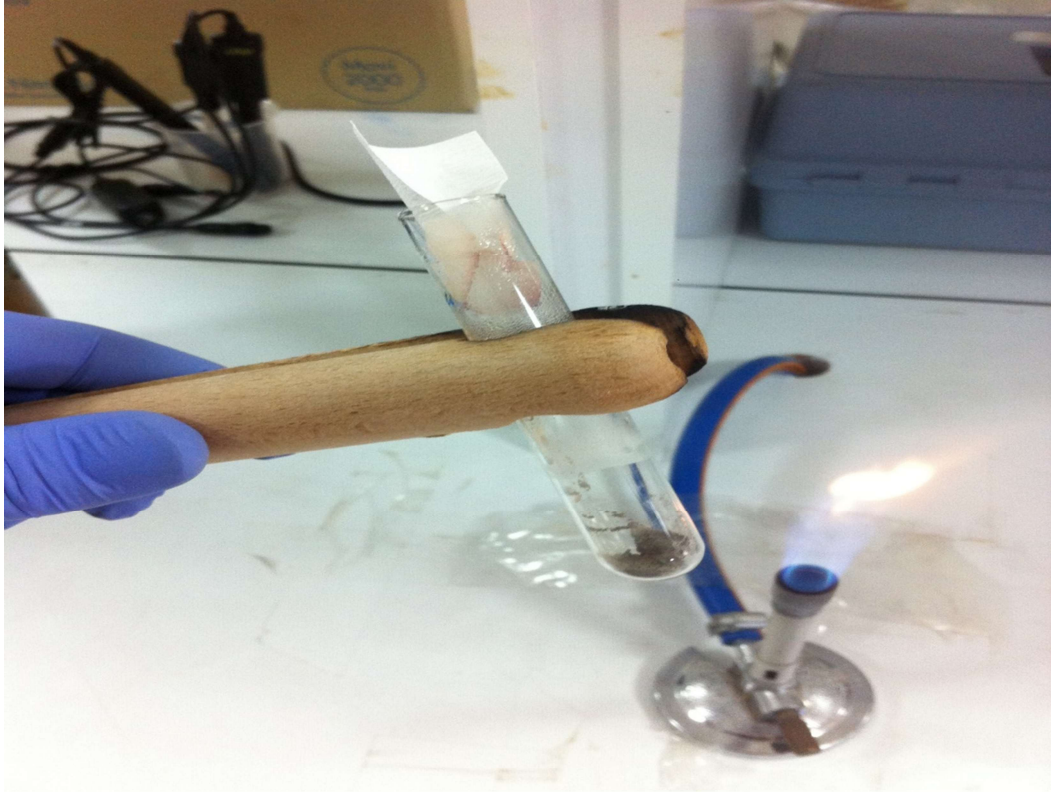
Harçlardaki protein varlığını tespit edebilmek amacıyla öncelikle 1 gram para dimetilamino benzaldehit 100 ml % 33,5'luk hidroklorik asit (HCl) ile çözülerek reaktif hazırlanmıştır. Önceden toz haline getirilmiş harç numunesi deney tüpüne yaklaşık 3-5 mm yüksekliğinde olacak kadar doldurulmuştur. Bir parça süzgeç kâğıdı hazırlanmış olan reaktife batırılmış sonra da kâğıt deney tüpünün açık olan ucuna yerleştirilmiştir. Daha sonra hazırlanan tüp alt kısmından ısıtılmış ve kâğıtta oluşan renk değişimleri gözlenmiştir. Isıtılan örnekten çıkan gazların kâğıtta pembe - mor renk oluşturması örnekte protein varlığının göstergesidir.

Şekil 3. 47. Protein analizi

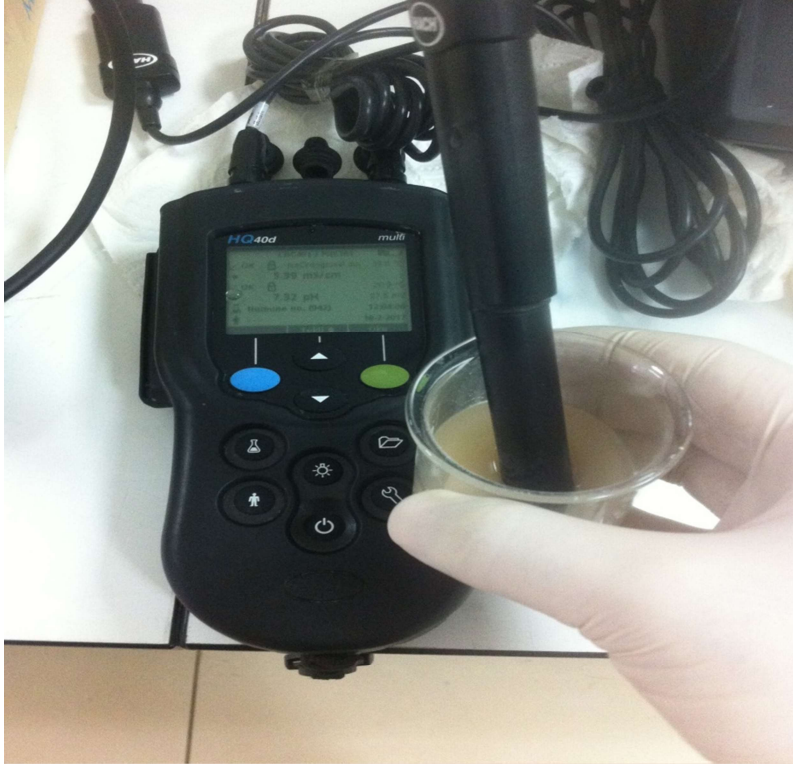
$0,4 \leq$ İletkenlikler arasındaki fark $\leq 1,2$ mS/cm \rightarrow harç puzolan,

İletkenlikler arasındaki fark $< 0,4$ mS/cm \rightarrow harç puzolan değil olarak yorumlanır. (Uğurlu ve Böke 2006).

Şekil 3. 49. Puzolanik aktivite ve iletkenlik analizi

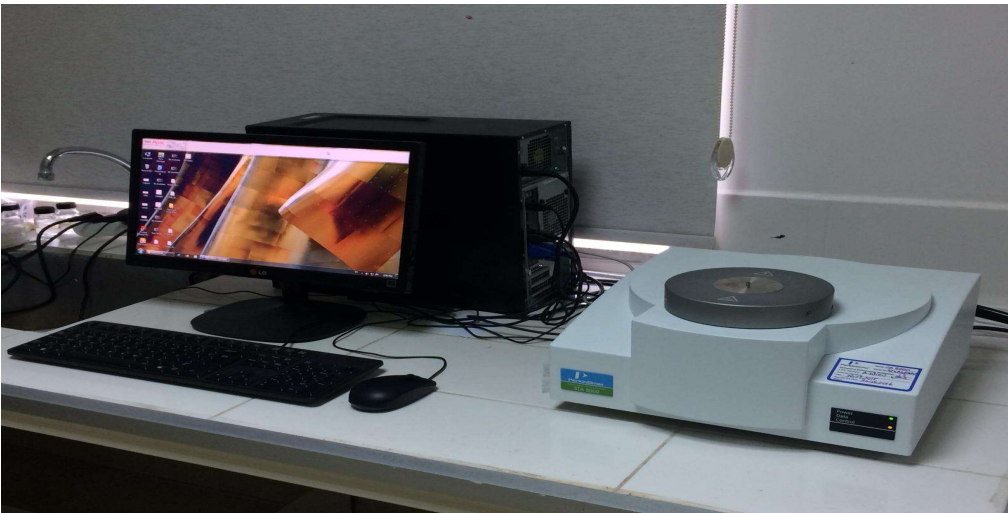
Çalışma kapsamında termal analizler PerkinElmer/STA 8000 cihazı ile Akdeniz Üniversitesi Malzeme Bilimi ve Mühendisliği Bölümünde yapılmıştır. Numunelerin analizi 30 °C ile 1100 °C sıcaklık aralığında ve 10 °C/dk tarama hızı ile gerçekleştirilmiştir.

Şekil 3. 51. Termal analizler

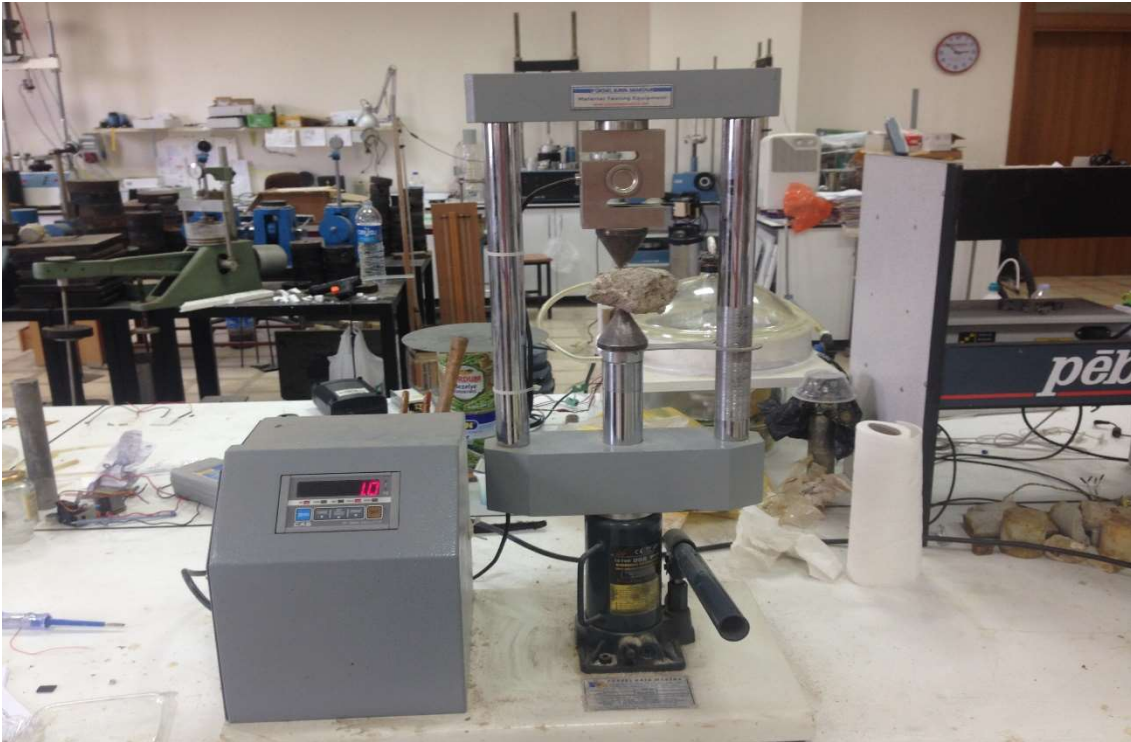
$I_{s(50)}$: Düzeltilmiş nokta yükü dayanım indeksi (kPa)
F: Boyut düzeltme faktörü

Şekil 3. 52. Nokta yükleme deneyi

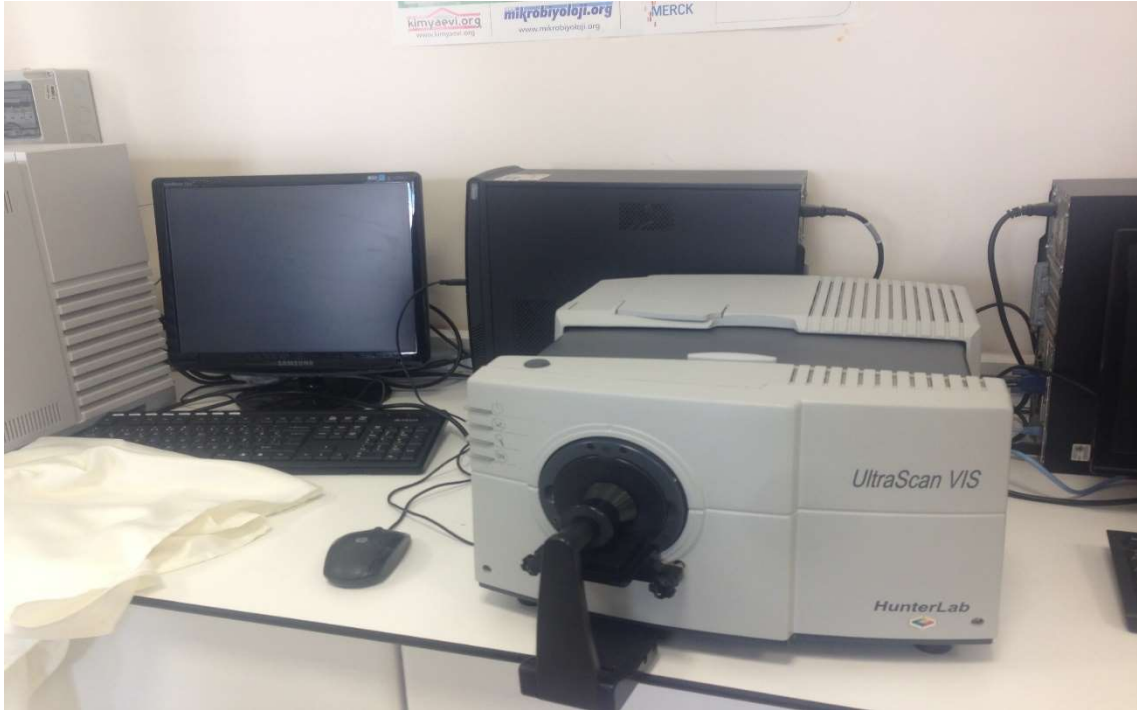
L^* : Aıklık Koordinatını [0 (siyah) – 100 (beyaz) arasında],
 a^* : Kırmızı / YeŖil Koordinatını (+a kırmızılıęı, -a yeŖillięi gsterir),
 b^* : Sarı / Mavi Koordinatını (+ b^* sarılıęı, - b^* mavilięi gsterir) belirtmektedir.

Ŗekil 3. 53. Renk lm

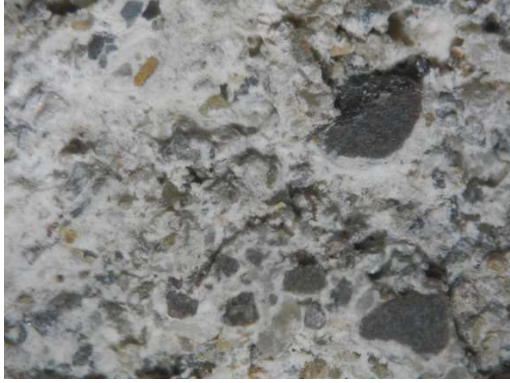
CH5	İri klastlar beyaz renkli, kahverengi, siyah ve yeşil renkli tanelerden oluşmaktadır. Taneler yine köşeli durumda bulunmaktadır. Gaz boşluğu nispeten azdır.

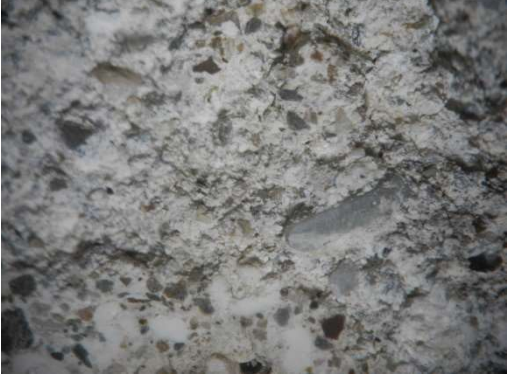
NUM. ADI	DEĞERLENDİRME	STEREO MİKROSKOP GÖRÜNTÜSÜ
CH6	<p>Oldukça boşluklu yer yer iri taneler vardır. Taneler arasında çok ince taneler gözlenmektedir. Siyah bileşenler çok azdır. Krem renkler baskın durumdadır (bileşenler). Boşluklar taneye göre daha baskındır.</p>

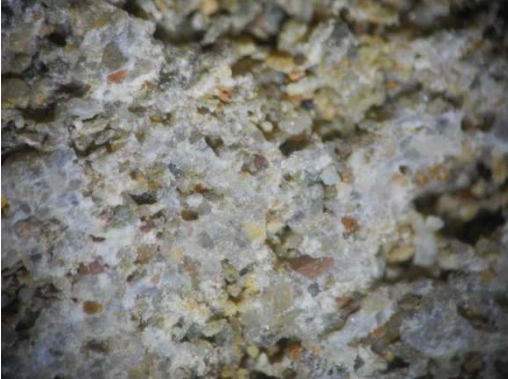
CH7	<p>Boşluklu ve diğer numunelere göre oldukça farklı bir yapıya sahiptir. Kırmızımsı kahverengi, siyah ve beyaz taneler içerse de yeşil parçalar daha baskındır.</p>

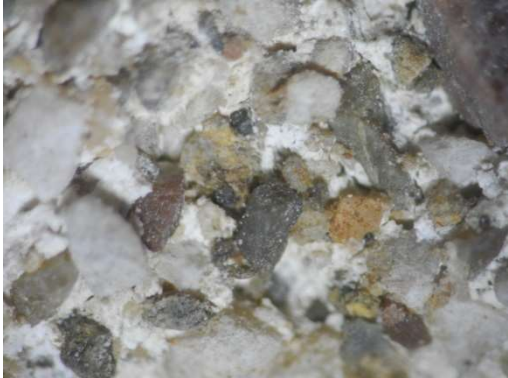
CH8	<p>Daha iri harç bileşenlerine sahiptir. Siyah renkli kum boyundaki harç bileşeni çok baskın krem renkli taneler içerisindeki boşluklar vardır. Boşluklarda çok ince taneli kalsit kristalleri mevcuttur. Harcın içerisinde siyah, gri, krem, kırmızımsı kahverengi, kırmızımsı ve yeşilimsi taneler vardır. Genelde köşeli ancak bazı kesimlerde köşelerden arınmış yarı-yuvarlak olarak görünmektedir.</p>

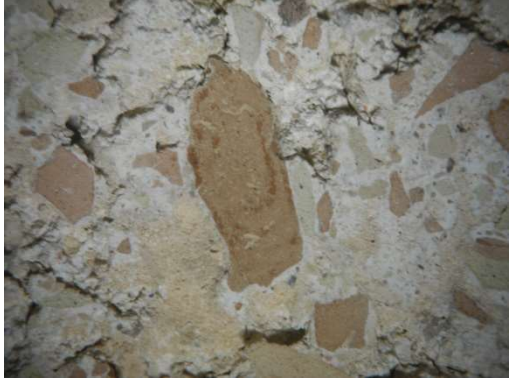
NUM. ADI	DEĞERLENDİRME	STEREO MİKROSKOP GÖRÜNTÜSÜ
CH9	<p>CH1 ve CH2'ye benzemektedir. Kırmızı kahverengi kiremit taneleri vardır. Krem, kırmızı, kırmızımsı kahverenkli tane bileşenleri mevcuttur. Tane bileşenleri köşeli yapıdadır.</p>

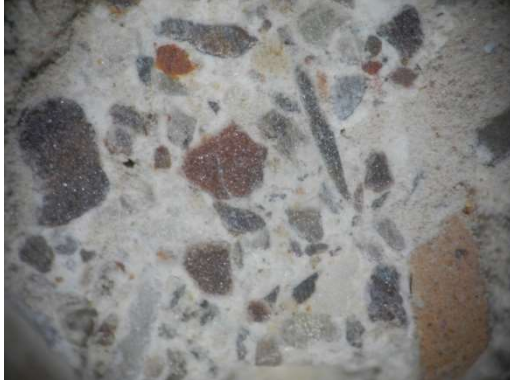
CH10	<p>İri klastlar beyaz renkli, kırmızımsıkahverengi (kiremit parçası) siyah ve yeşil renkli tanelerden oluşmaktadır. Taneler köşeli durumda bulunmaktadır. Gaz boşluğu nispeten azdır.</p>

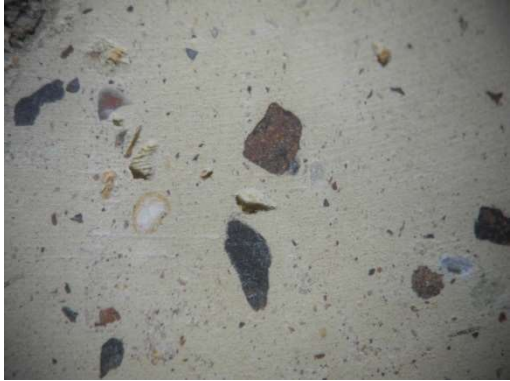
CH11	<p>Siyah, kahverengi ve beyaz taneler içermektedir. İri tane oranı oldukça düşüktür. İri taneler arasında çok ince siyah ve kahverengi taneler mevcuttur.</p>

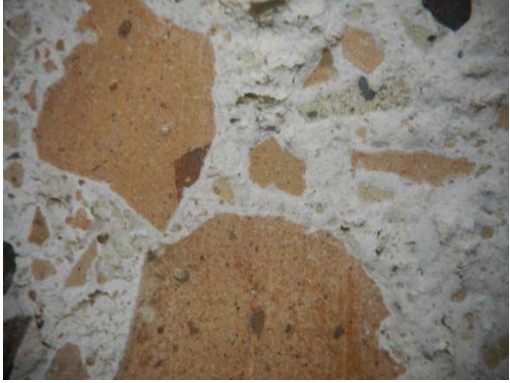
NUM. ADI	DEĞERLENDİRME	STEREO MİKROSKOP GÖRÜNTÜSÜ
CH12	<p>Pembe ve kırmızımsı kahve görünümüne sahiptir. Kırmızı kahverengi kiremit taneleri vardır. Krem, kırmızı, kırmızımsı kahverenkli tane bileşenleri mevcuttur. Tane bileşenleri köşeli yapıdadır.</p>

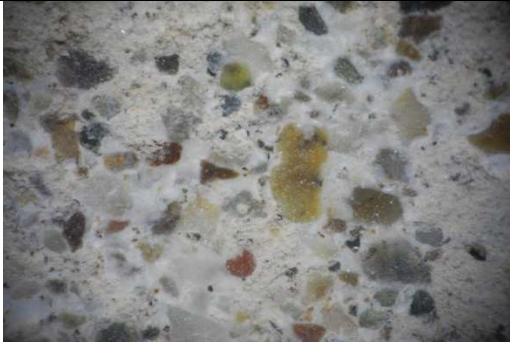
CH13	<p>CH5 ile aynı özelliklere sahiptir.</p>

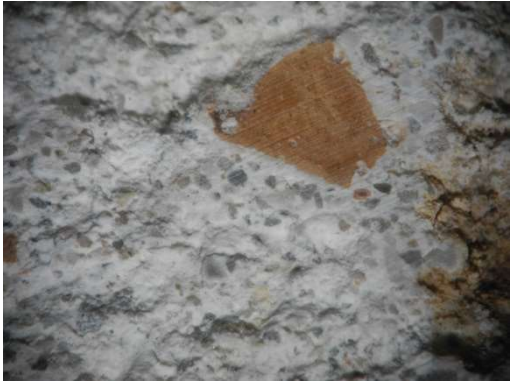
CH14	<p>Esas olarak krem ve kiremit renkli tanelerden oluşmaktadır. Krem renkli harç fazı bağ kurmaktadır. Taneler belirgin köşeli yapıya sahiptir.</p>

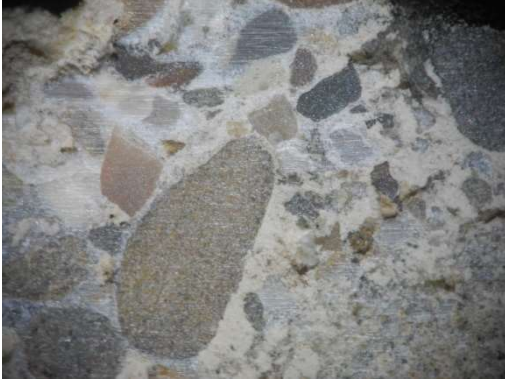
NUM. ADI	DEĞERLENDİRME	STEREO MİKROSKOP GÖRÜNTÜSÜ
CH15	Beyaz, krem, koyu kahve, siyah, ve yeşil taneler vardır. Yarı yuvarlaklaşmış tanelerden oluşmaktadır

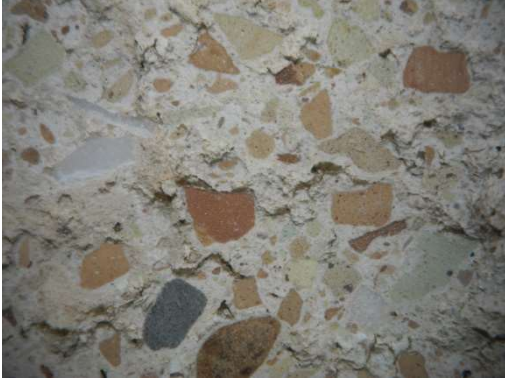
CH16	Kırmızı kahverengi kiremit taneleri vardır. Krem, kırmızı, kırmızımsı kahverenkli tane bileşenleri mevcuttur. Tane bileşenleri köşeli yapıdadır. Yer yer Gaz boşlukları içermektedir.

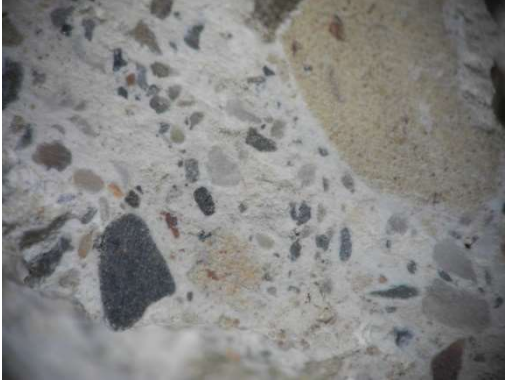
BH1	İri ve ince harç bileşenlerine sahiptir. Harcın içerisinde siyah, gri, krem, kırmızımsı ve yeşilimsi taneler vardır. Siyah renkli harç bileşeni daha baskındır. Krem renkli taneler içerisinde boşluklar bulunmaktadır. Taneler köşeli bazı kesimlerde köşelerden arınmış yarı-yuvarlak olarak görünmektedir.

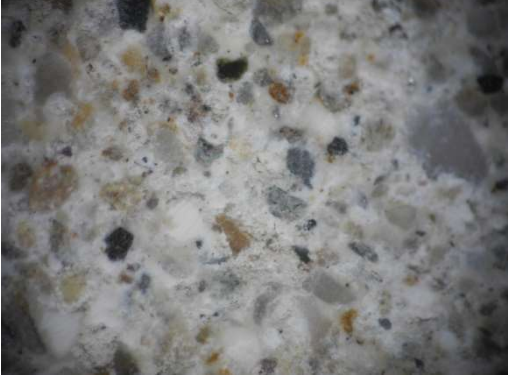
NUM. ADI	DEĞERLENDİRME	STEREO MİKROSKOP GÖRÜNTÜSÜ
BH2	<p>Tane bileşenleri bakımından BH1 ile aynı özellikleri taşımaktadır. Fakat boşluk oranı daha yüksektir. Bazı kesimlerde iri boşluklara rastlanmaktadır. Bu boşlukların çeperlerinden kristalleşmeler gözlenmektedir. Boşluklar genelde düzensizdir.</p>

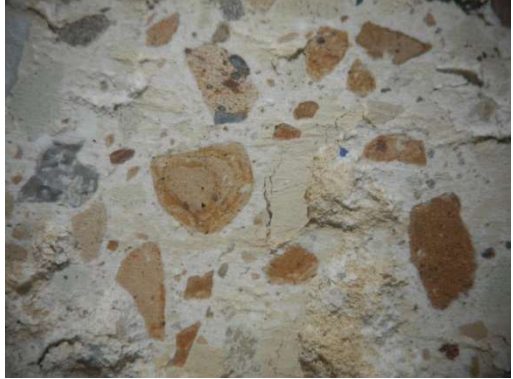
BH3	<p>Pembe ve kırmızımsı kahve görünümüne sahiptir. Kırmızı kahverengi kiremit taneleri vardır. Kırmızı, kırmızımsı kahverenkli ve siyah tane bileşenleri mevcuttur. Tane bileşenleri köşeli yapıdadır.</p>

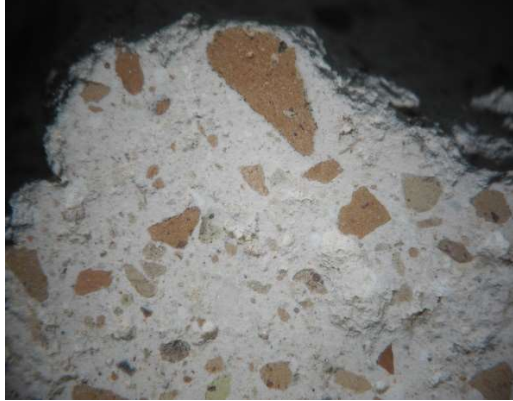
BH4	<p>Turuncu ve kırmızımsı taneler içerisinde krem renkli taneler bulunmaktadır. Harcın içerisinde siyah, gri, krem, kırmızımsı ve yeşilimsi taneler vardır. Genelde köşeli görünmektedir.</p>

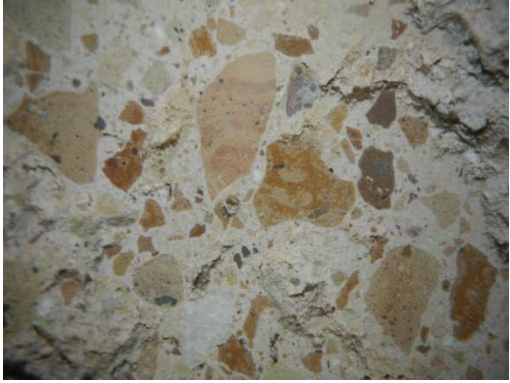
NUM. ADI	DEĞERLENDİRME	STEREO MİKROSKOP GÖRÜNTÜSÜ
BH5	BH3 numunesine oldukça benzemektedir, aynı tane bileşenleri gözlenmektedir. Farklı olarak küçük tane içeriği biraz daha yoğundur.

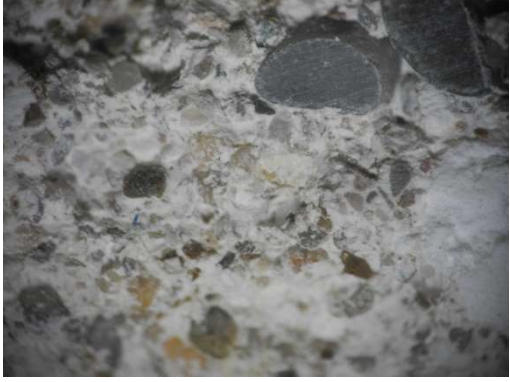
BH6	Bazilikadan alınan diğer numunelere göre biraz daha farklıdır. Koyu renkli ve yuvarlak köşeli agrega içeriği oldukça baskındır. Ayrıca yüksek oranda gaz boşlukları içermektedir.

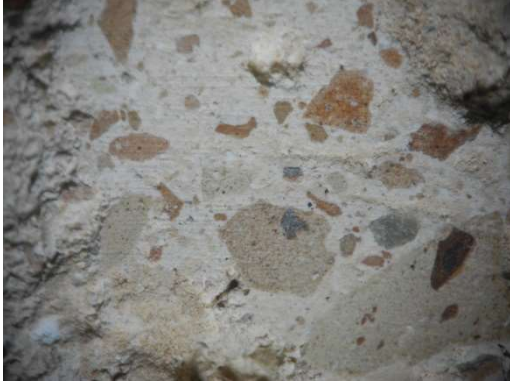
BH7	Kırmızımsı kahverengi (kiremit parçası) siyah ve yeşil renkli tanelerden oluşmaktadır. Taneler yine köşeli durumda bulunmaktadır

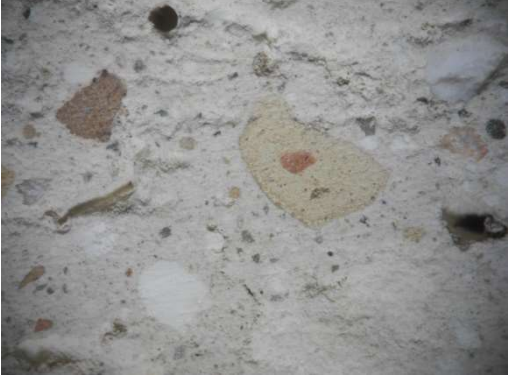
NUM. ADI	DEĞERLENDİRME	STEREO MİKROSKOP GÖRÜNTÜSÜ
BH8	<p>Açık kahverenkli köşeli – yarı köşeli parçalara sahiptir. Siyah beyaz ve açık kahve taneler bulunmaktadır. Beyazımsı krem renkli taneler daha yuvarlak iken koyu renkli taneler nispeten daha köşelidir Bağlayıcı oranı oldukça yüksektir.</p>

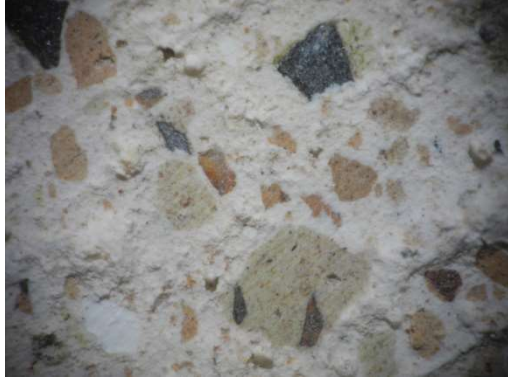
BH9	<p>İri klastlar beyaz renkli, kırmızımsı kahverengi (kiremit parçası) siyah ve yeşil renkli tanelerden oluşmaktadır. Taneler yine köşeli durumda bulunmaktadır. Bağlayıcı kısımda yer yer gaz boşlukları mevcuttur.</p>

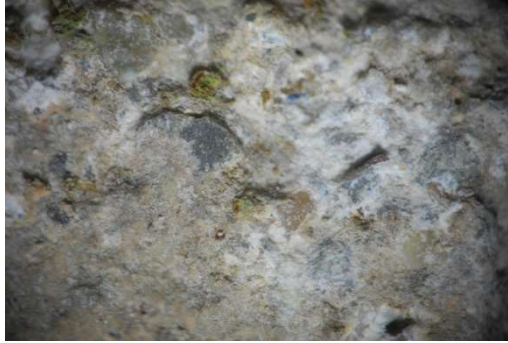
DH1	<p>Oldukça boşluklu yer yer iri taneler vardır. Boşlukların çapı 5 mm'yi bulmaktadır. Siyah bileşenler mevcuttur. Krem renkler baskın durumdadır (bileşenler). Boşluklar taneye göre daha baskındır.</p>

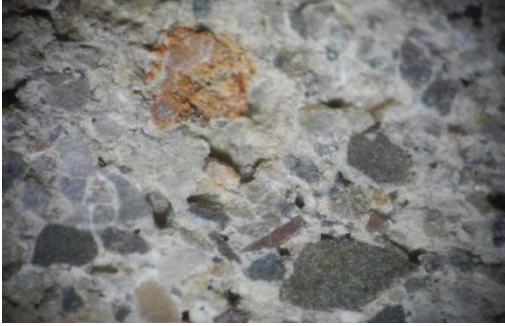
NUM. ADI	DEĞERLENDİRME	STEREO MİKROSKOP GÖRÜNTÜSÜ
DH2	DH1'e göre daha taneli ve nispeten daha az boşluklu bir yapı söz konusudur. Siyah, kırmızımsı kahverengi ve gri bileşenler içermektedir.

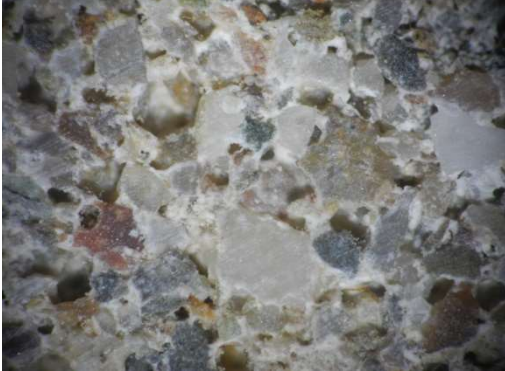
DH3	Boşluklu bir yapıya sahiptir. İri boşlukların çapları 5 mm'ye kadar erişebilmektedir. Siyah, krem ve beyazımsı taneler baskın, nadiren kahverengimsi taneler gözlenmekte, beyazımsı renkli matrikse sahiptir. Kum ile silt arasında taneler içermektedir.

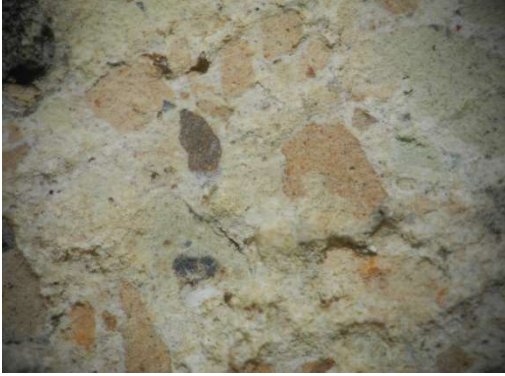
DH4	Domustan alınan diğer numunelere göre farklı bir yapıya sahiptir. Tuğla kırıkları içermektedir. Diğer Domus numunelerine nispeten daha yüksek bir bağlayıcı oranına sahip olduğu söylenebilir.

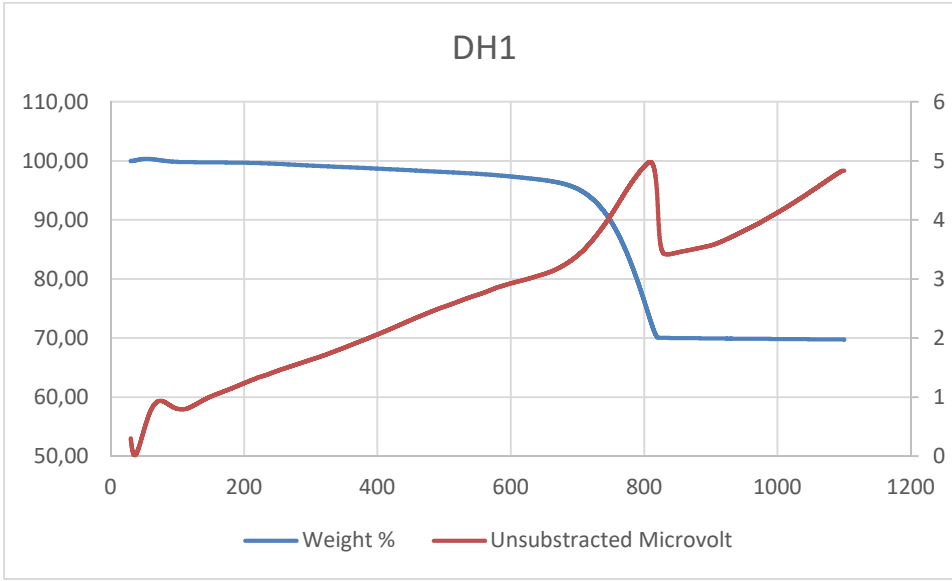
Şekil Ek-4. 7. DH1 numunesi TGA/DTA sonuçları
