**TARİHİ KENT PEYZAJLARINI KORUMA:
ANTALYA KALEİÇİ ÖRNEĞİ**

YÜKSEK LİSANS TEZİ

KASIM 2018

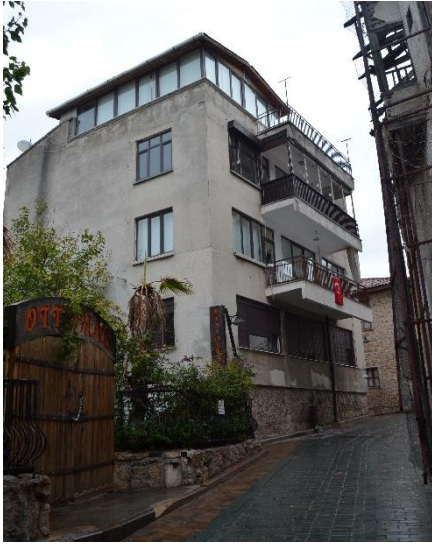
Şekil 4.6. Üç katlı hem boyut hem cephe kaplamasıyla tarihi çevreyle uyumsuz bir betonarme yapı örneği (Orijinal 2018)

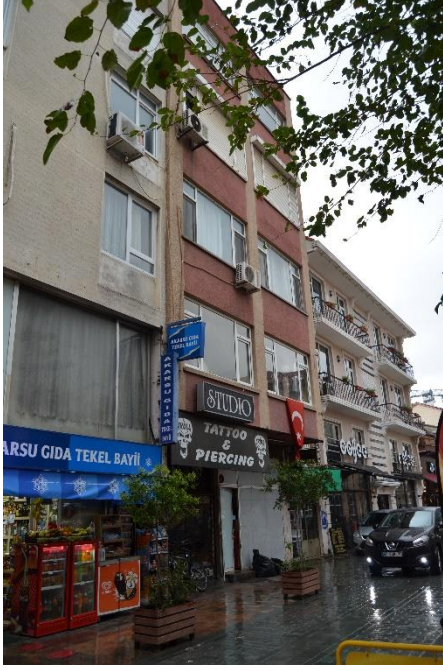
Şekil 4.13. Betonarme bir yapı ve zemin kattaki işletme tabelalarının tarihi çevreyle uyumsuz olmasına bir örnek (Orjinal 2018)

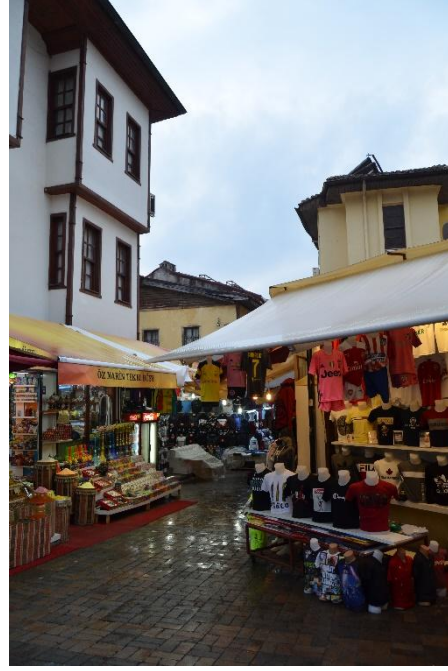
Şekil 4.14. Hediyeleş eşya satıcılarının gelişigüzel sergi yapması ve tarihi çevreyle uyumsuz tente ve tabela kullanımına bir örnek (Orjinal 2018)

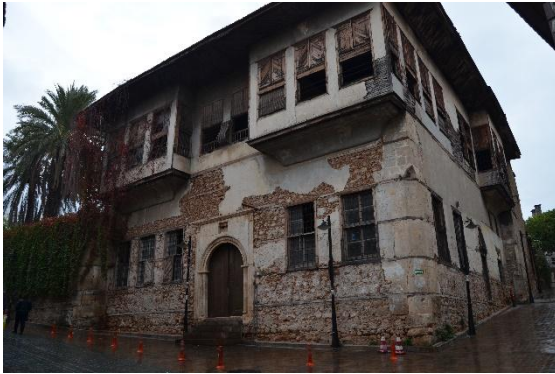
Şekil 4.15. Bakımsız ve eski bir yapı örneği (Orjinal 2018)

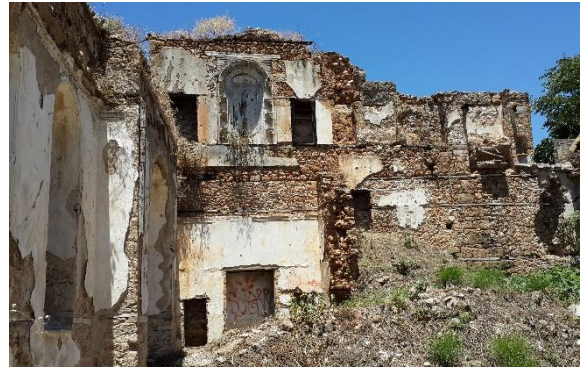
Şekil 4.16. Eski, Bakımsız ve yıkıntı halinde bir yapı örneği (Orjinal 2016)

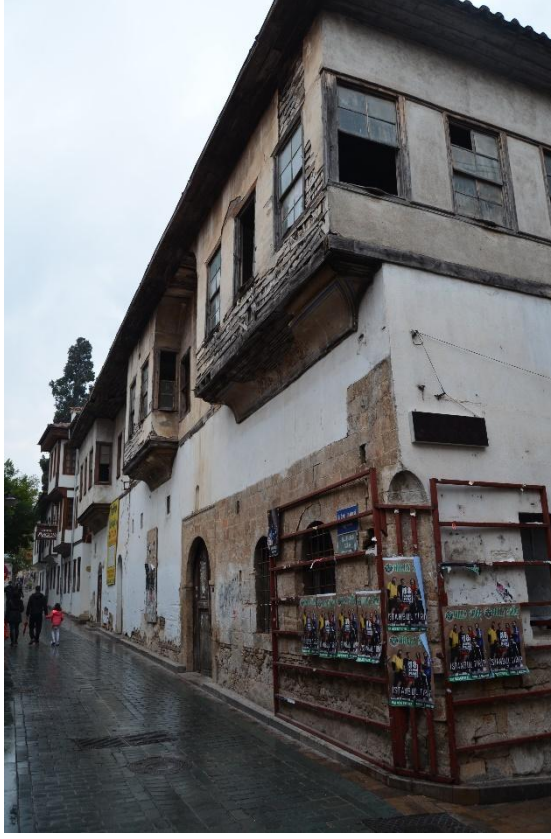
Şekil 4.17. Bakımsız ve eski bir yapı örneği (Orijinal 2018)

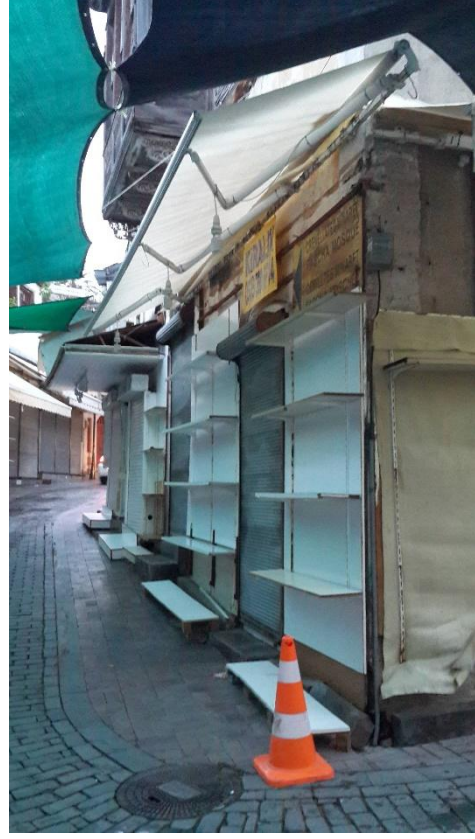
Şekil 4.18. Hediyelik eşya satıcılarının tezgahlarını kapattığında ortaya çıkan tarihi çevreyle uyumsuz görüntülere bir örnek (Orijinal 2016)

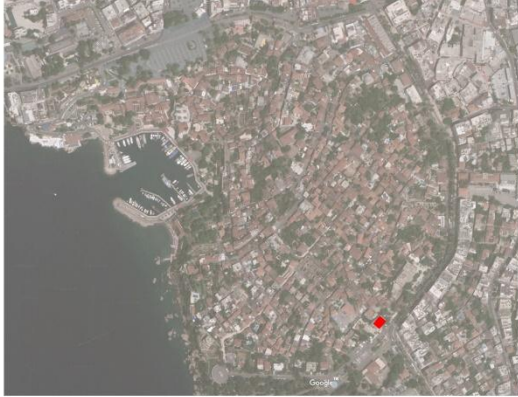
Şekil 4.23. Gözlem Formu 01

<p>Konum Özellikleri</p> <p>Mahalle :Kılınçaslan Sokak :Yenikapı</p> <p>Yapı Özellikleri</p> <p>Kat Adeti :8 Yapı Alanı :337,3 m² Bahçe Durumu :Yok Cephe Özelliği :Boya</p>

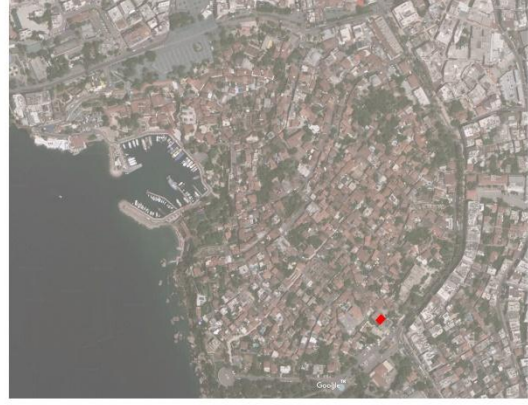
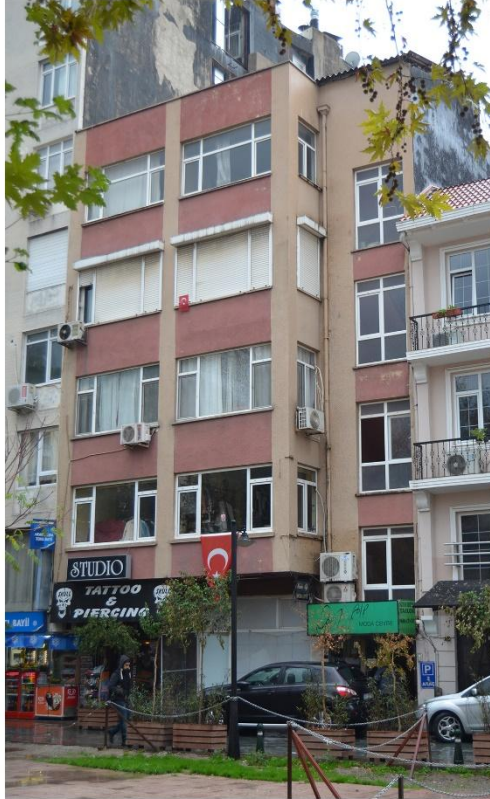
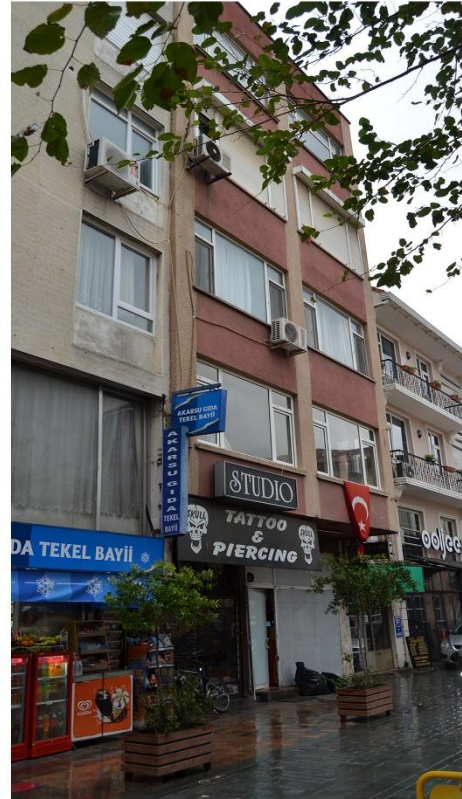
Şekil 4.24. Gözlem Formu 02

Kat Adeti :4
Yapı Alanı :143,7 m²
Bahçe Durumu :Yok
Cephe Özelliği :Boya

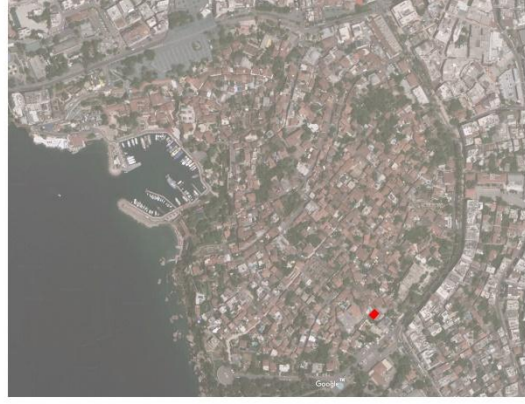
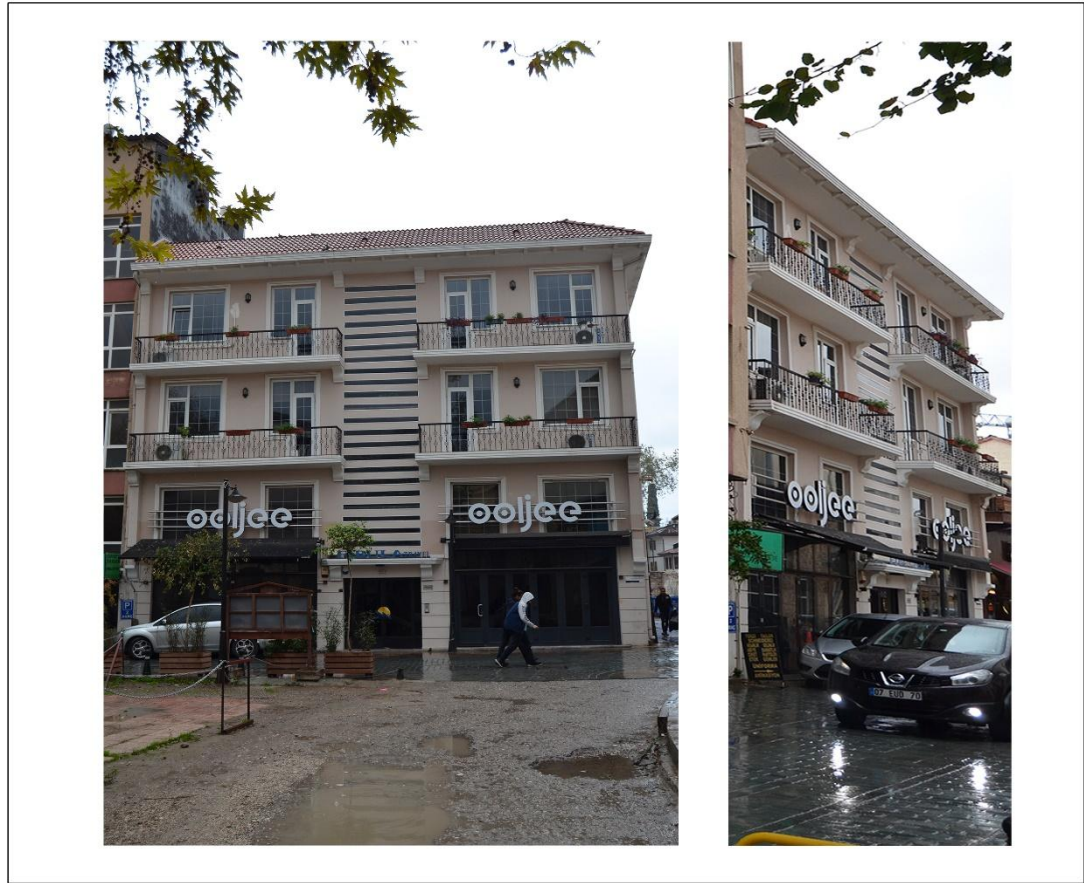
Şekil 4.25. Gözlem Formu 03

<p>Konum Özellikleri</p> <p>Mahalle :Kılınçaslan Sokak :Yenikapı</p> <p>Yapı Özellikleri</p> <p>Kat Adeti :4 Yapı Alanı :234,4 m² Bahçe Durumu :Yok Cephe Özelliği :Boya</p>

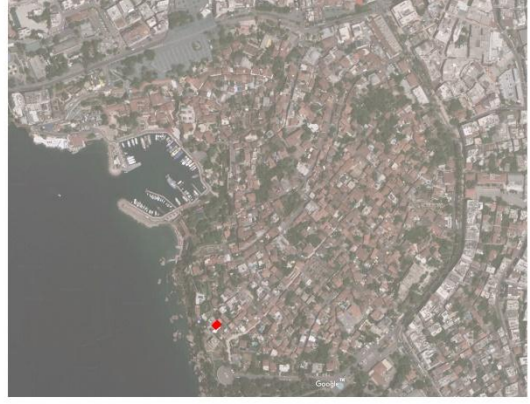
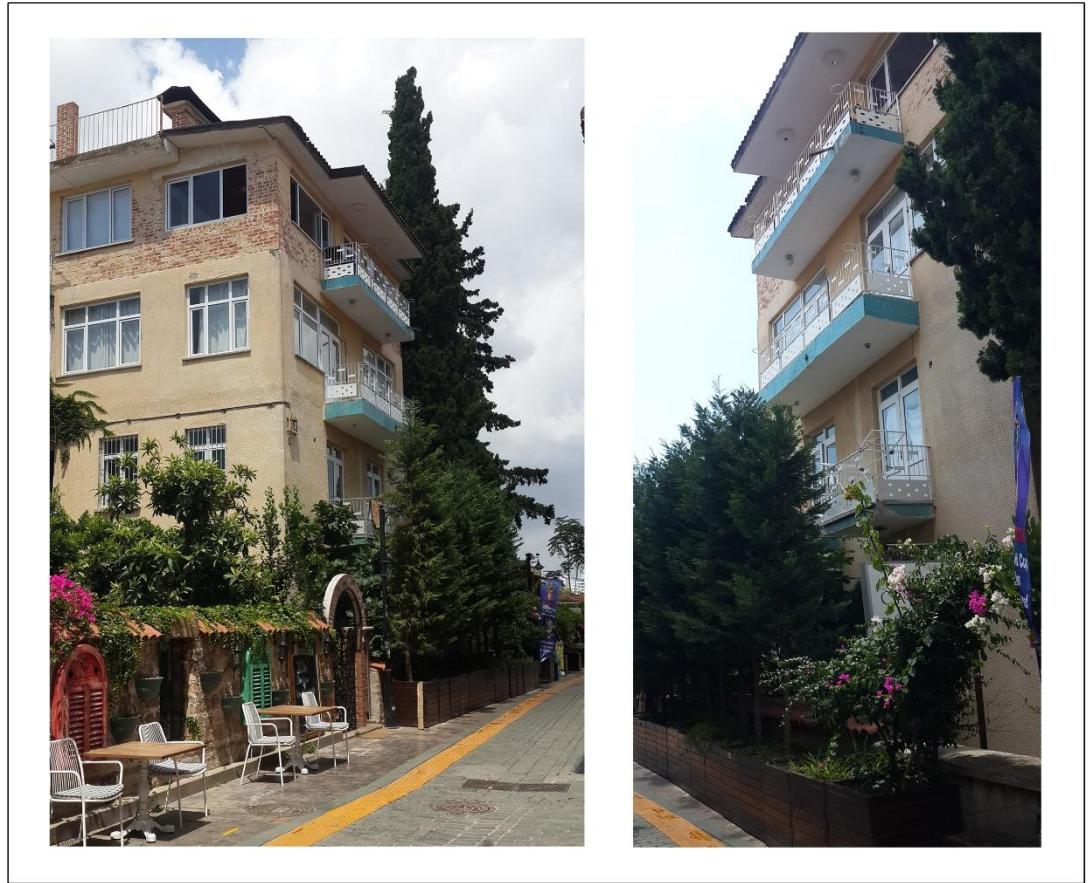
Şekil 4.26. Gözlem Formu 04

<p>Konum Özellikleri</p> <p>Mahalle :Kılınçaslan Sokak :Hıdırlık</p> <p>Yapı Özellikleri</p> <p>Kat Adeti :5 Yapı Alanı :180,3 m² Bahçe Durumu :Yok Cephe Özelliği :Boya</p>

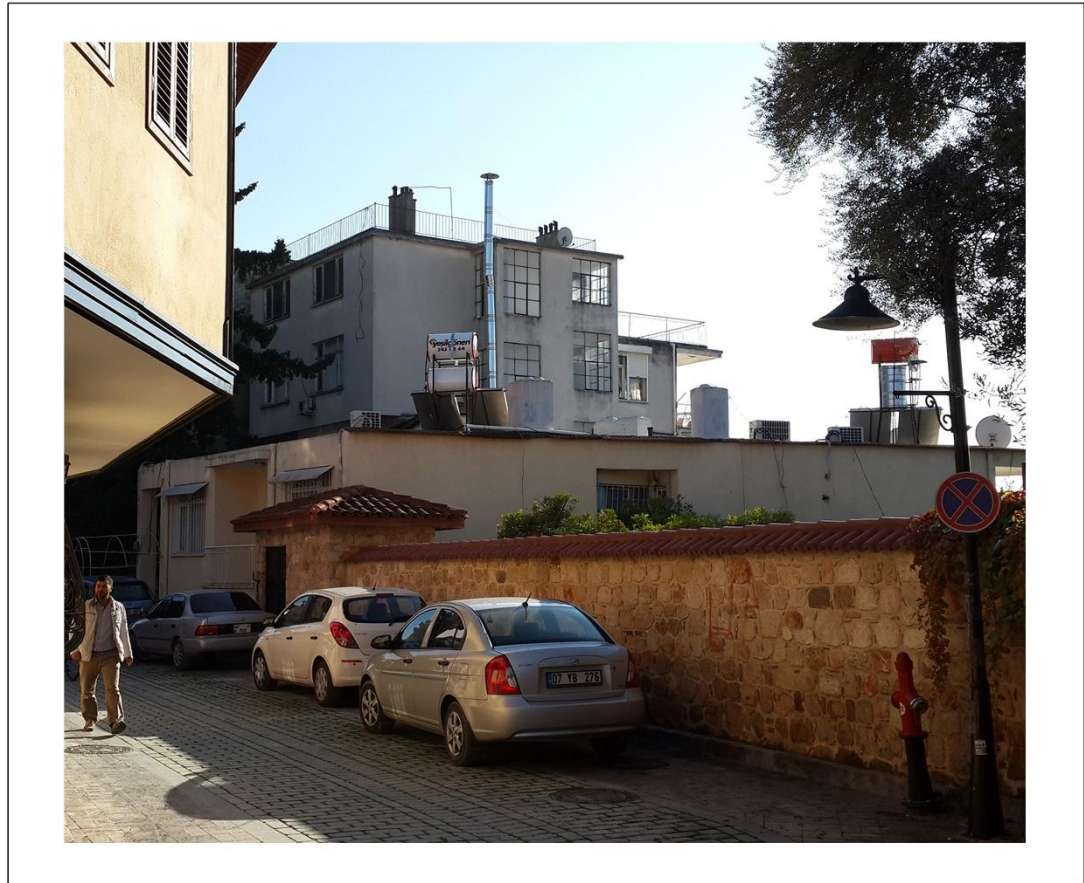
Şekil 4.27. Gözlem Formu 05

<p>Konum Özellikleri</p> <p>Mahalle :Kılınçaslan Sokak :Hıdırlık</p> <p>Yapı Özellikleri</p> <p>Kat Adeti :4 Yapı Alanı :91,9 m² Bahçe Durumu :Kafeterya Cephe Özelliği :Boya</p>	 
--	--

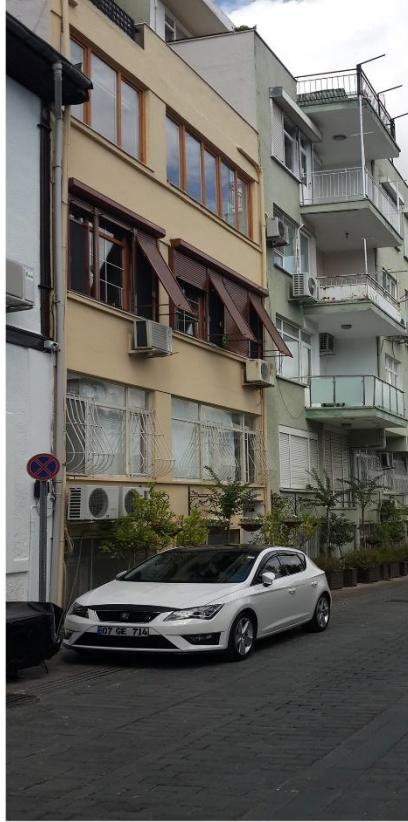
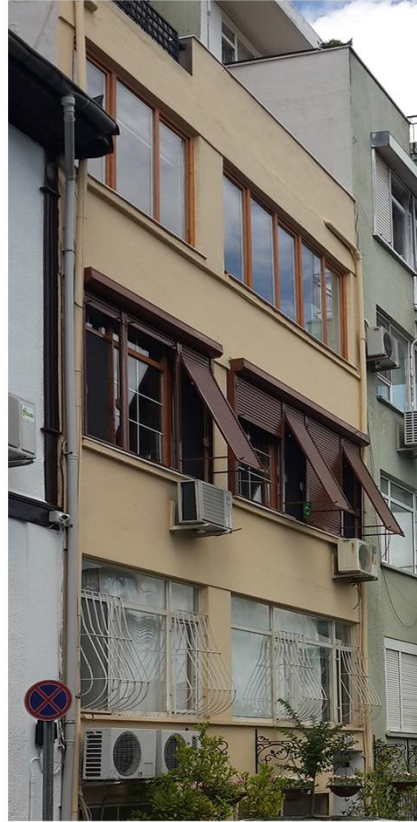
Şekil 4.28. Gözlem Formu 06

Kat Adeti :4
Yapı Alanı :85,2 m²
Bahçe Durumu :Yok
Cephe Özelliği :Boya

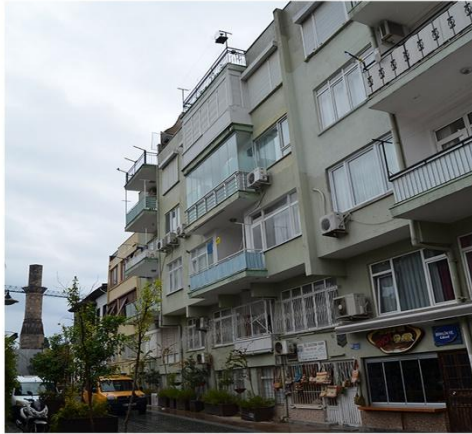
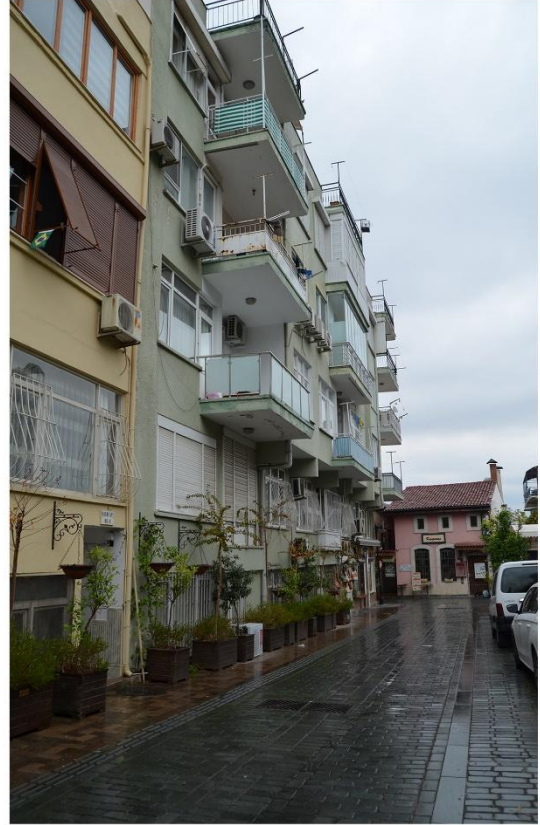
Şekil 4.29. Gözlem Formu 07

Kat Adeti :5
Yapı Alanı :363 m²
Bahçe Durumu :Yok
Cephe Özelliği :Boya

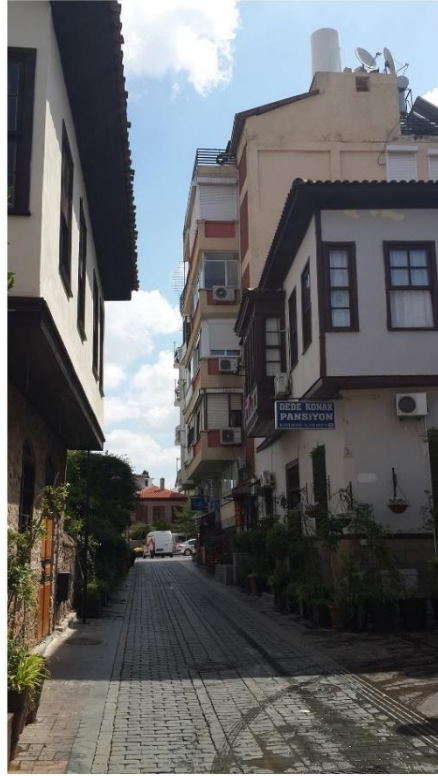
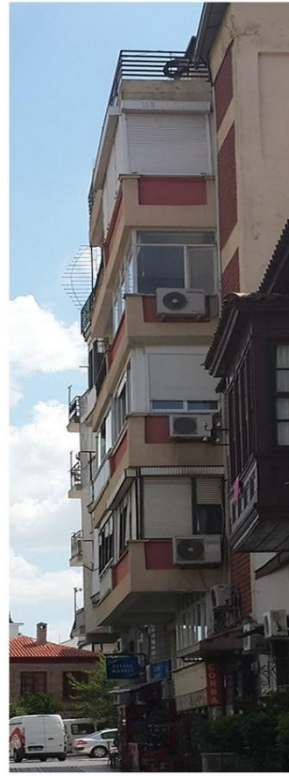
Şekil 4.30. Gözlem Formu 08

Kat Adeti :5
Yapı Alanı :112 m²
Bahçe Durumu :Yok
Cephe Özelliği :Boya

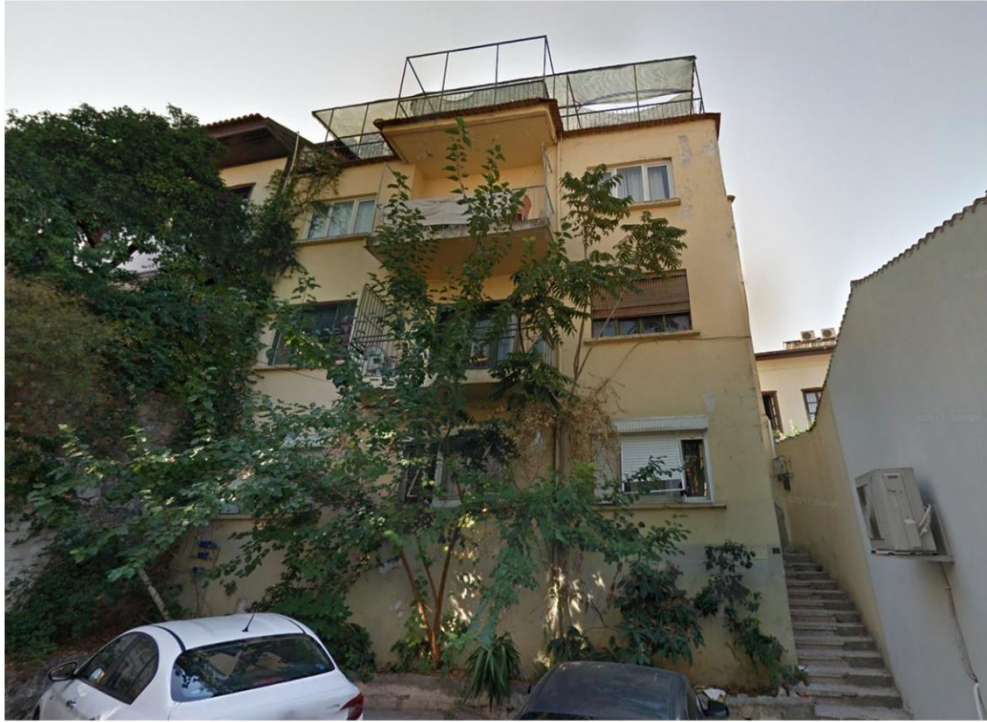
Şekil 4.31. Gözlem Formu 09

Kat Adeti :4
Yapı Alanı :55,6 m²
Bahçe Durumu :Otopark
Cephe Özelliği :Boya

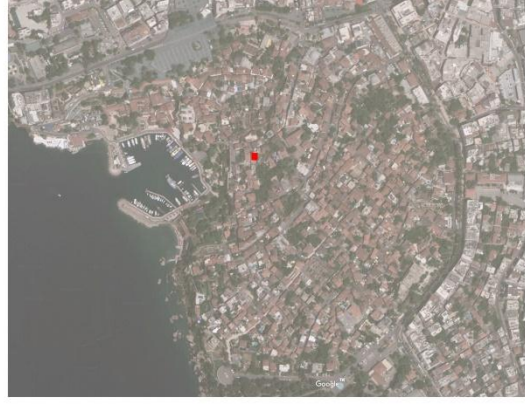
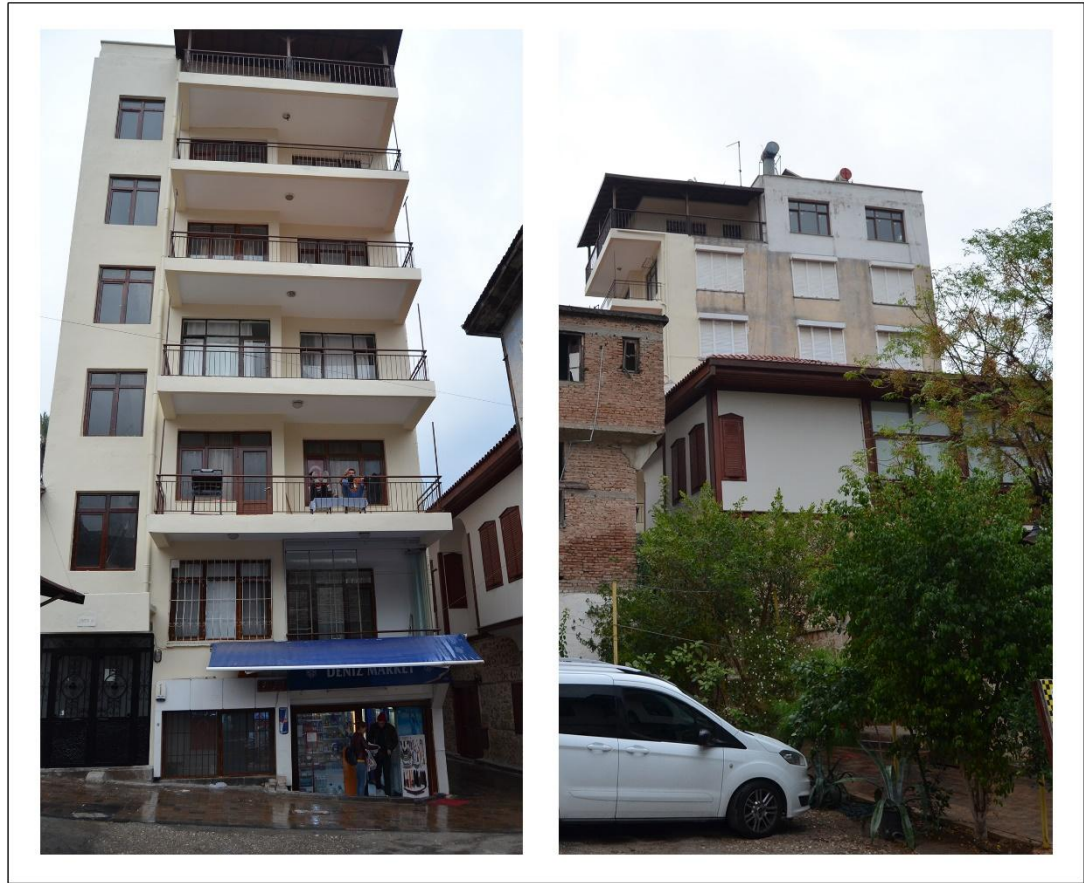
Şekil 4.32. Gözlem Formu 10

<p>Konum Özellikleri</p> <p>Mahalle :Selçuk Sokak :Musalla</p> <p>Yapı Özellikleri</p> <p>Kat Adeti :6 Yapı Alanı :142,7 m² Bahçe Durumu :Yok Cephe Özelliği :Boya</p>

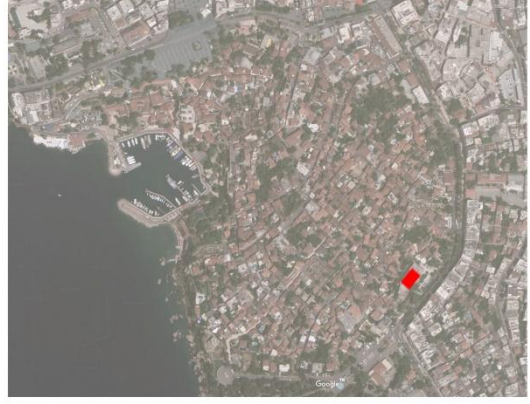
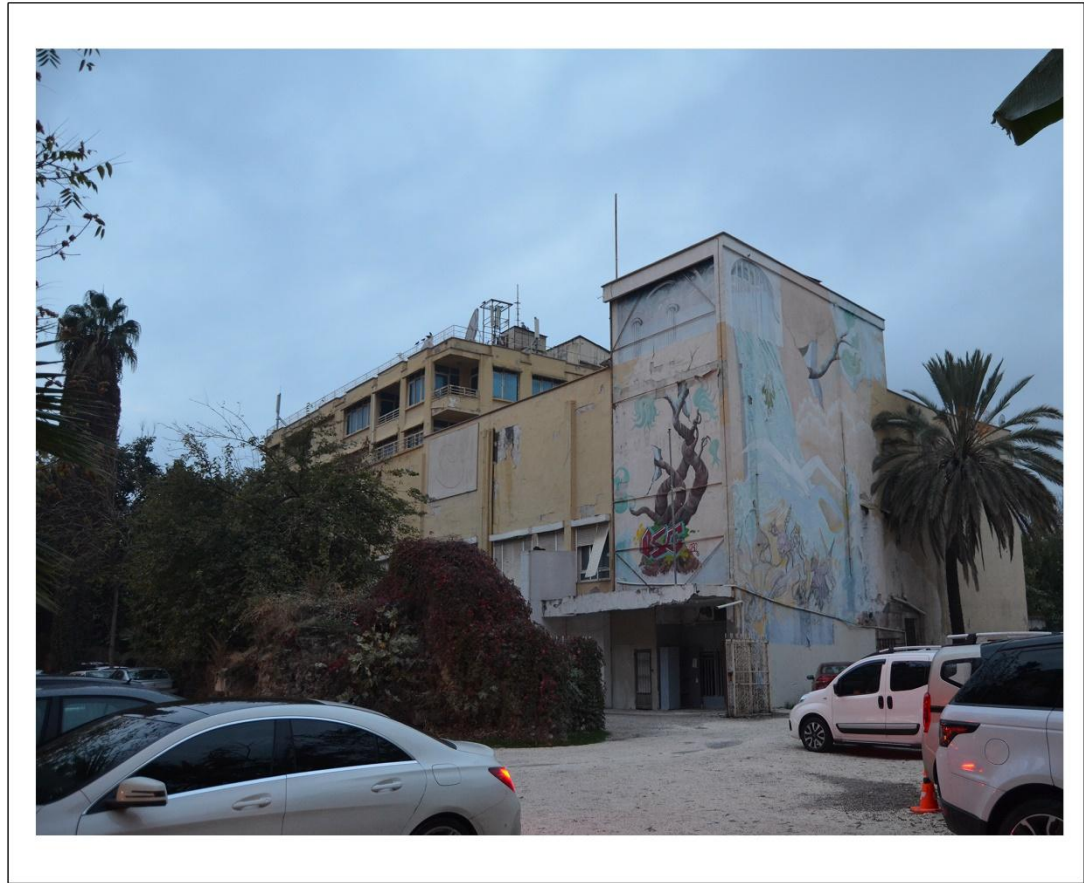
Şekil 4.33. Gözlem Formu 11

<p>Konum Özellikleri</p> <p>Mahalle :Barbaros Sokak :Kandiller Çıkmazı</p> <p>Yapı Özellikleri</p> <p>Kat Adeti :5 Yapı Alanı :..... m² Bahçe Durumu :Otopark Cephe Özelliği :Boya</p>

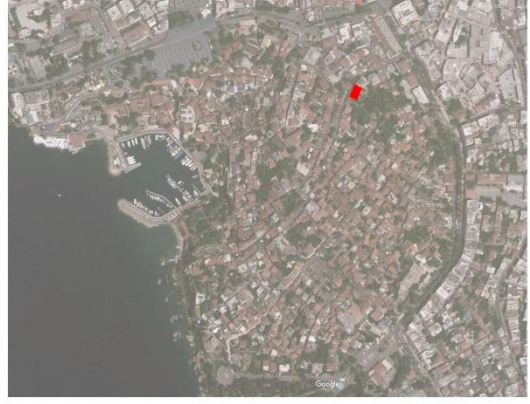
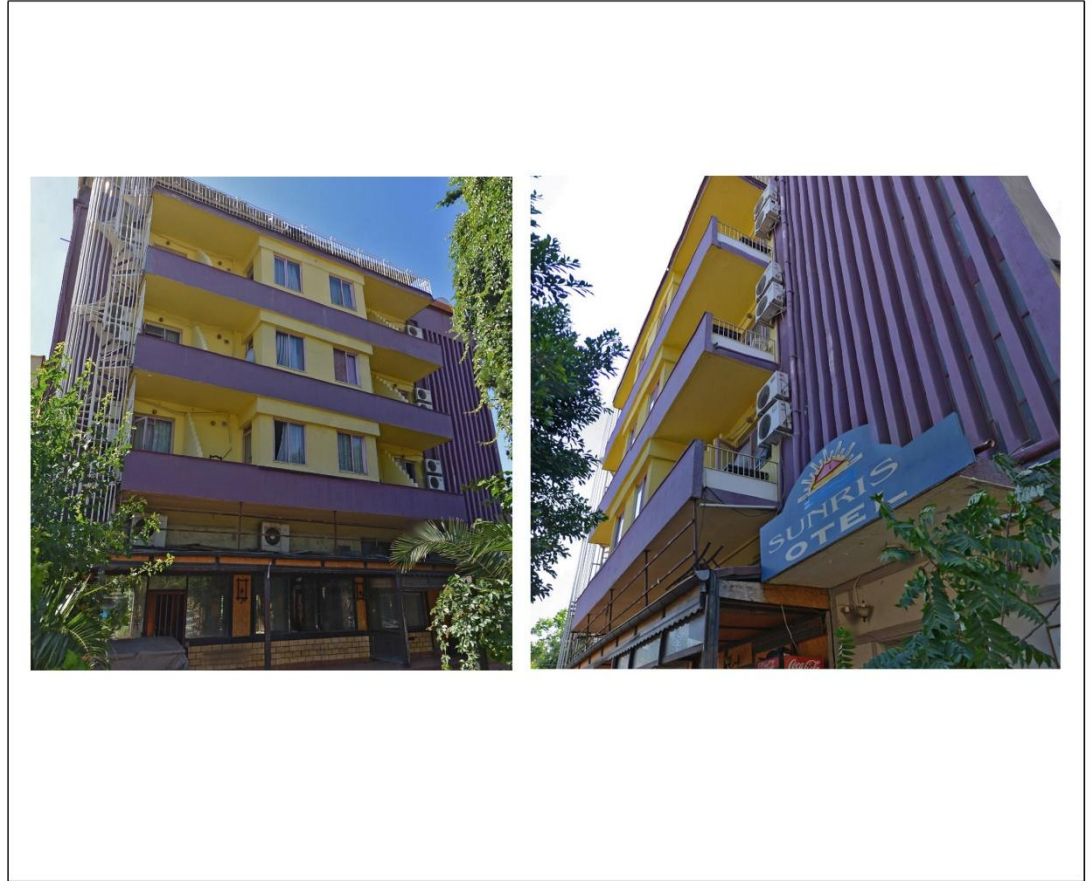
Şekil 4.34. Gözlem Formu 12

<p>Konum Özellikleri</p> <p>Mahalle :Barbaros Sokak :Kandiller Çıkmazı</p> <p>Yapı Özellikleri</p> <p>Kat Adeti :4 Yapı Alanı :173,4 m² Bahçe Durumu :Yok Cephe Özelliği :Boya</p>

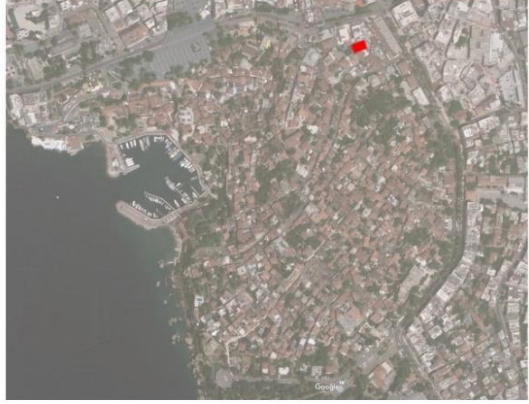
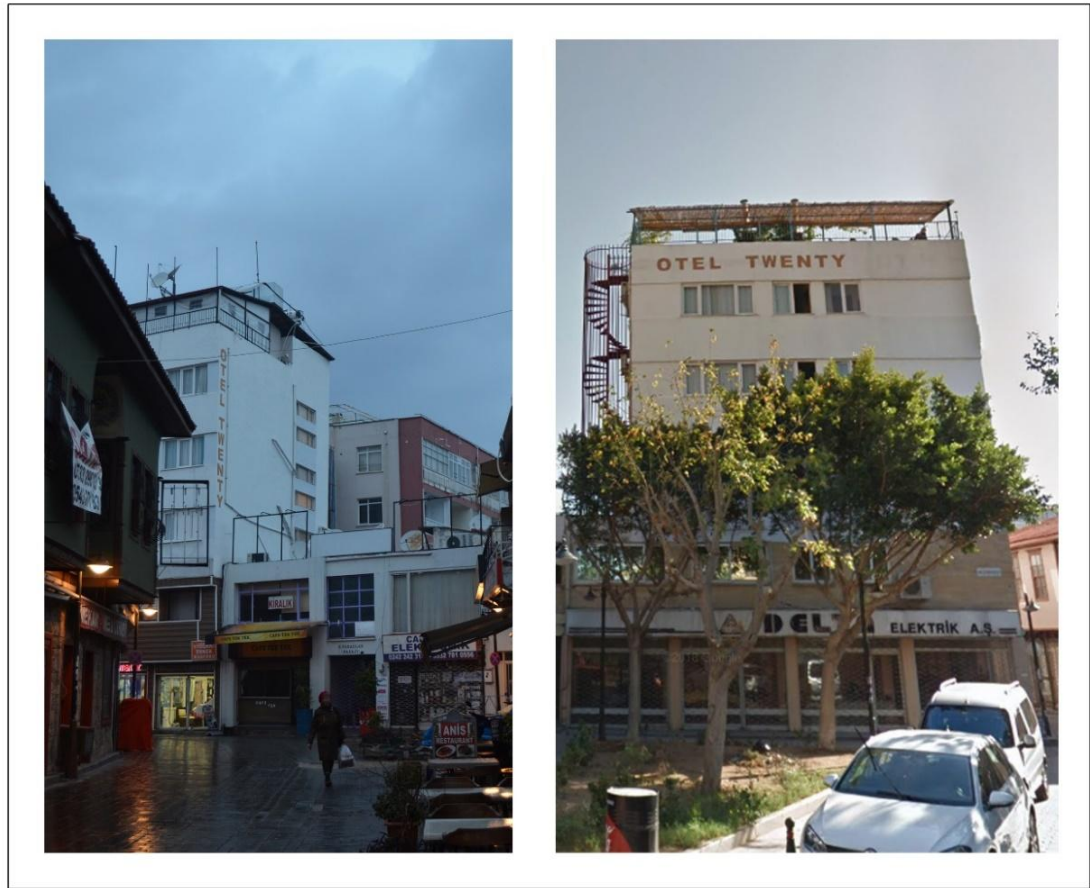
Şekil 4.35. Gözlem Formu 13

<p>Konum Özellikleri</p> <p>Mahalle :Selçuk Sokak :İmaret</p> <p>Yapı Özellikleri</p> <p>Kat Adeti :5 Yapı Alanı :196,9 m² Bahçe Durumu :Yok Cephe Özelliği :Boya</p>
