**ANTALYA İLİNDE SON 10 YILDA DOĞAL AFETLERDEN ZARAR GÖREN
BİTKİSEL ÜRETİM YAPILARININ YAPISAL YÖNDEN ETKİSİNİN
İNCELENMESİ VE TARIM SİGORTASI DESTEK DURUMLARININ
BELİRLENMESİ**

**FEN BİLİMLERİ ENSTİTÜSÜ
TARIMSAL YAPILAR VE SULAMA
ANABİLİM DALI
YÜKSEK LİSANS TEZİ**

TEMMUZ 2019

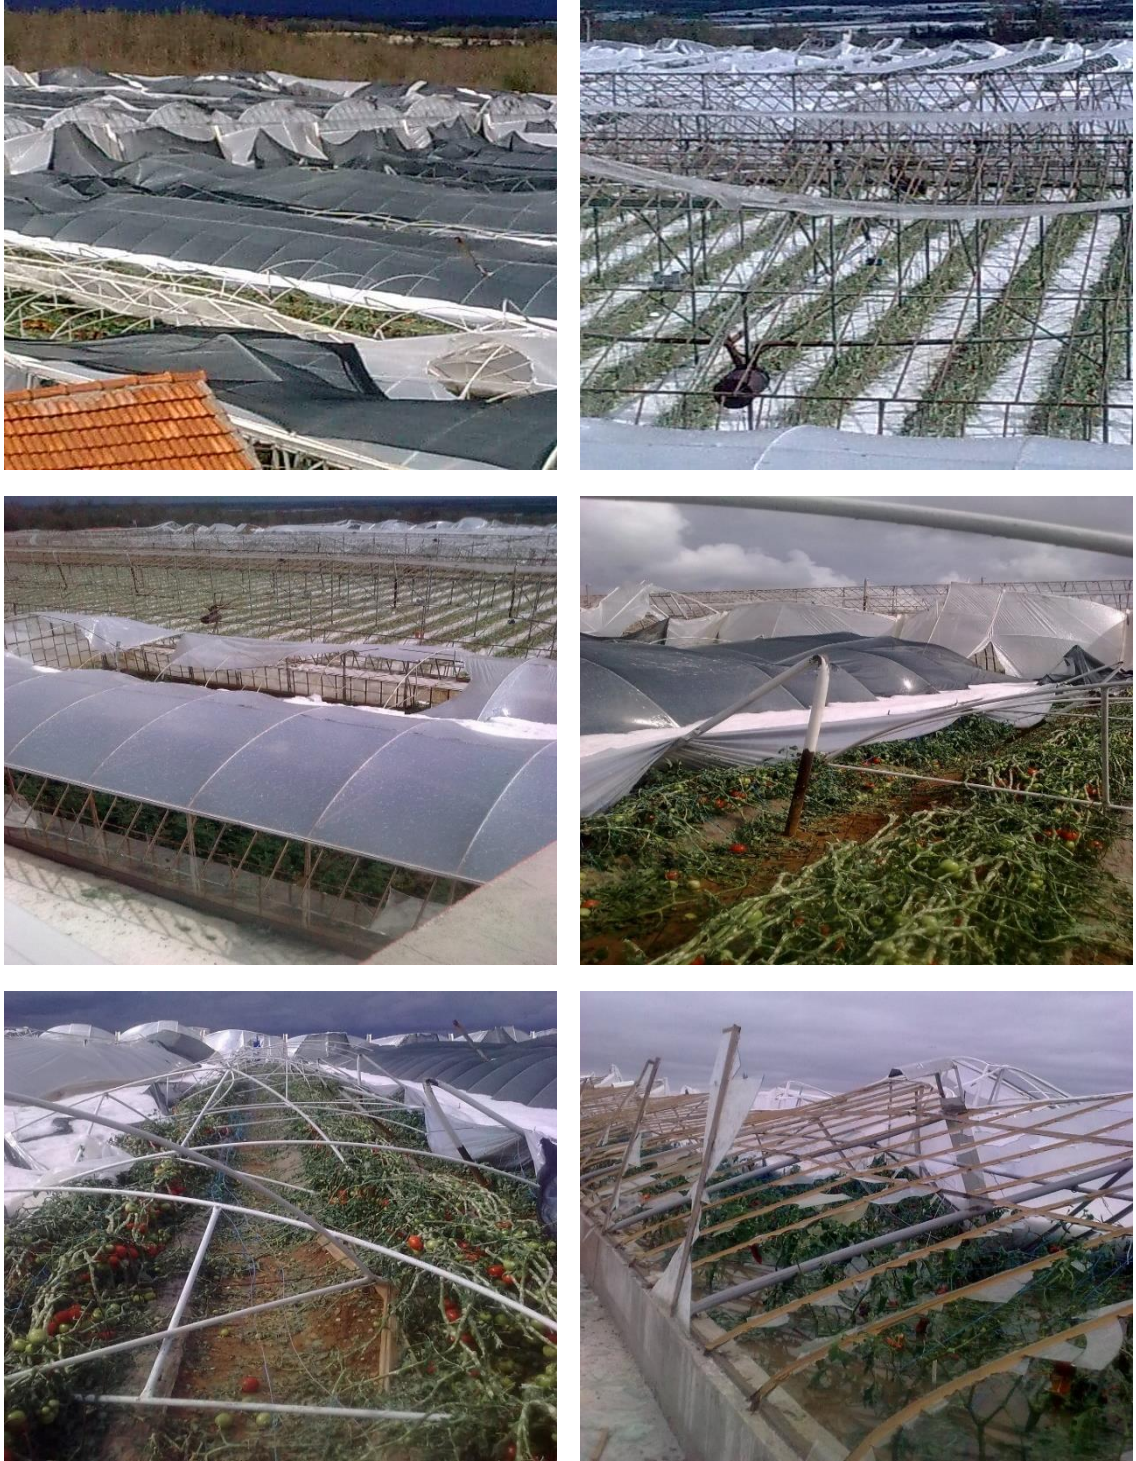
Bazı ilçelerde afetlerden zarar gören sera fotoğrafları Şekil 4.26 - Şekil 4.34'de verilmiştir.

Şekil 4.26. Fırtınadan (kasırgadan) zarar gören seralar (Serik ilçesi)

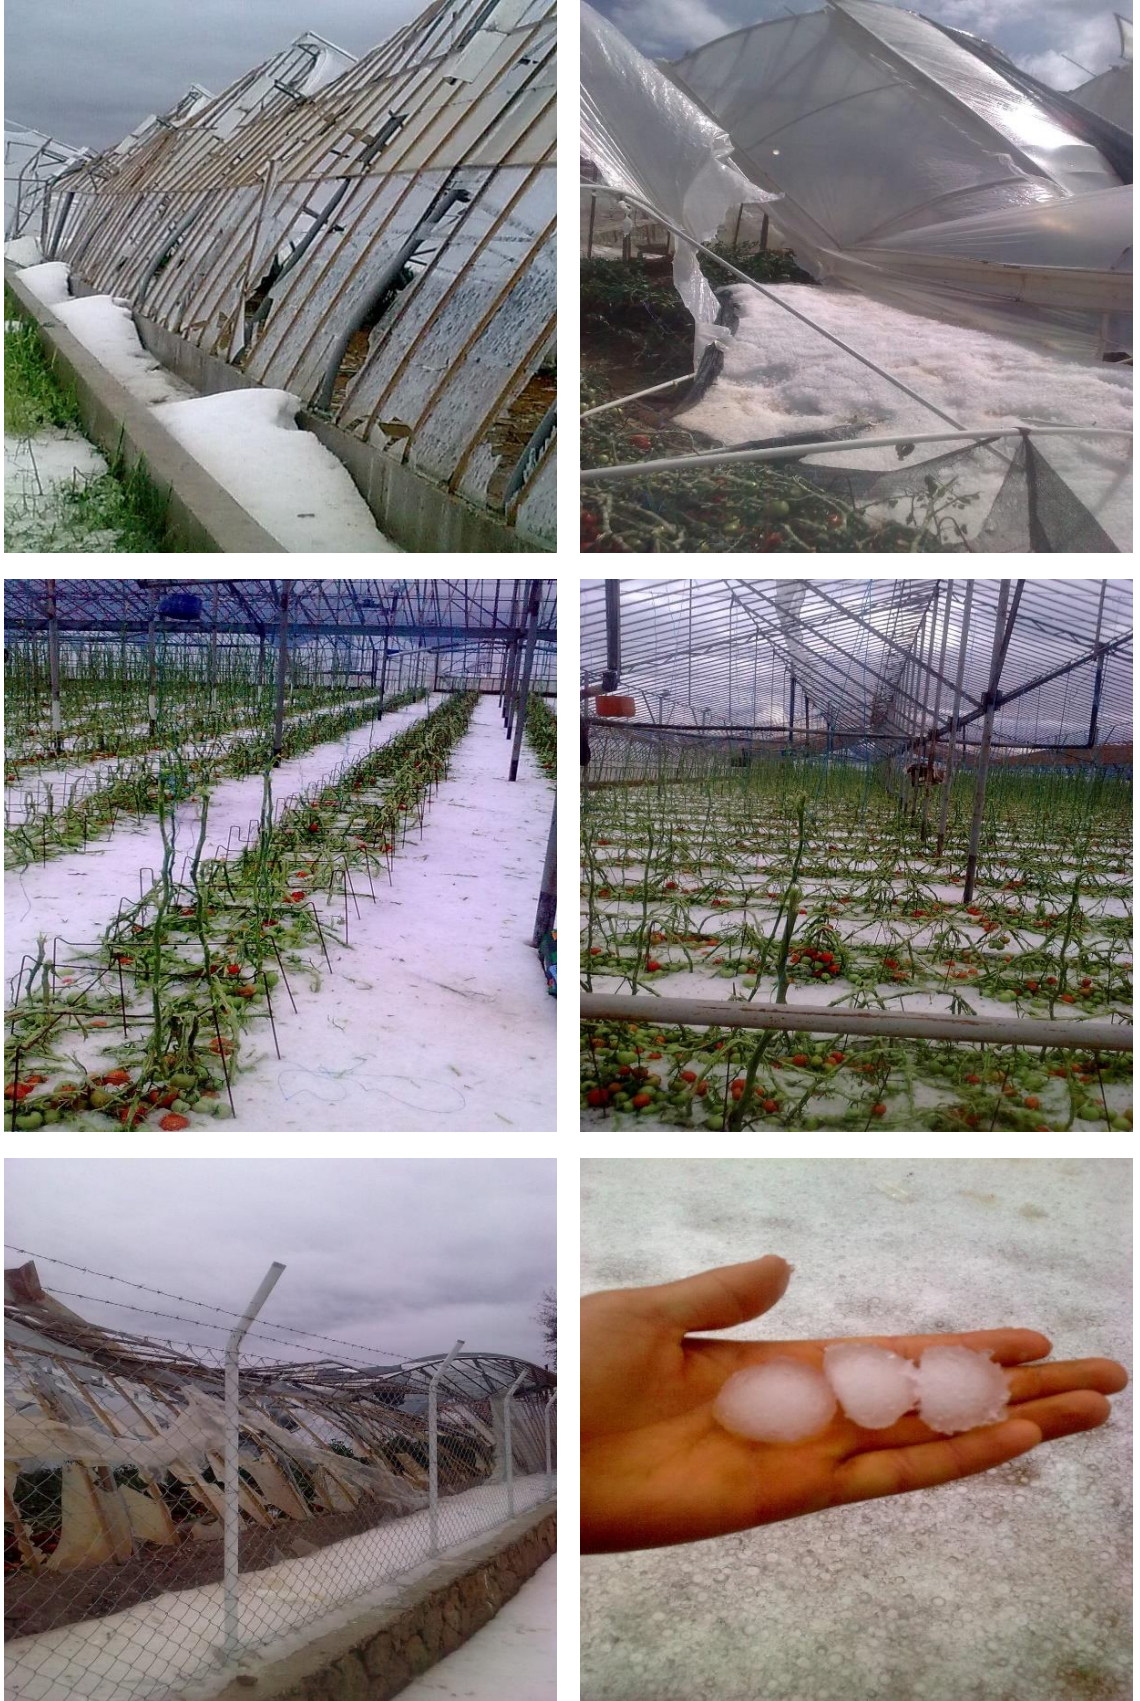
Şekil 4.29. Doludan zarar gören seralar (Aksu ilçesi)

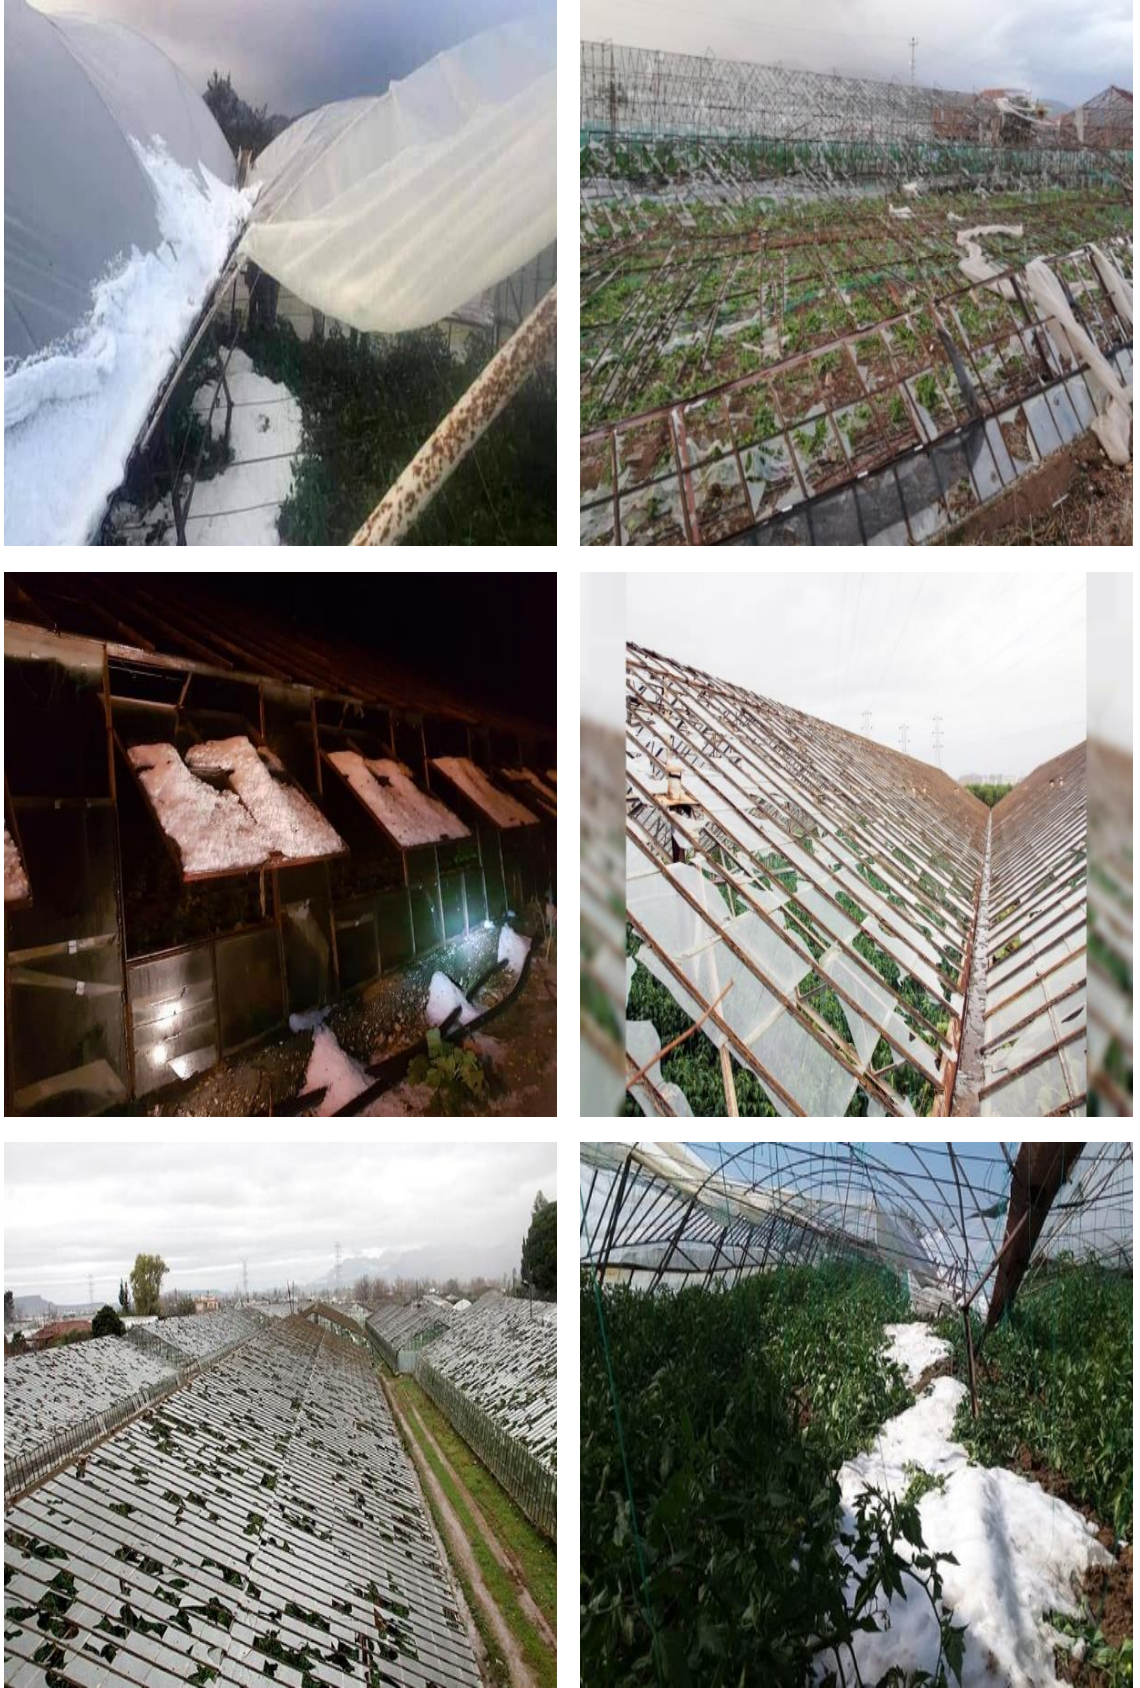
Şekil 4.30. Doludan zarar gören seralar (Serik ilçesi)

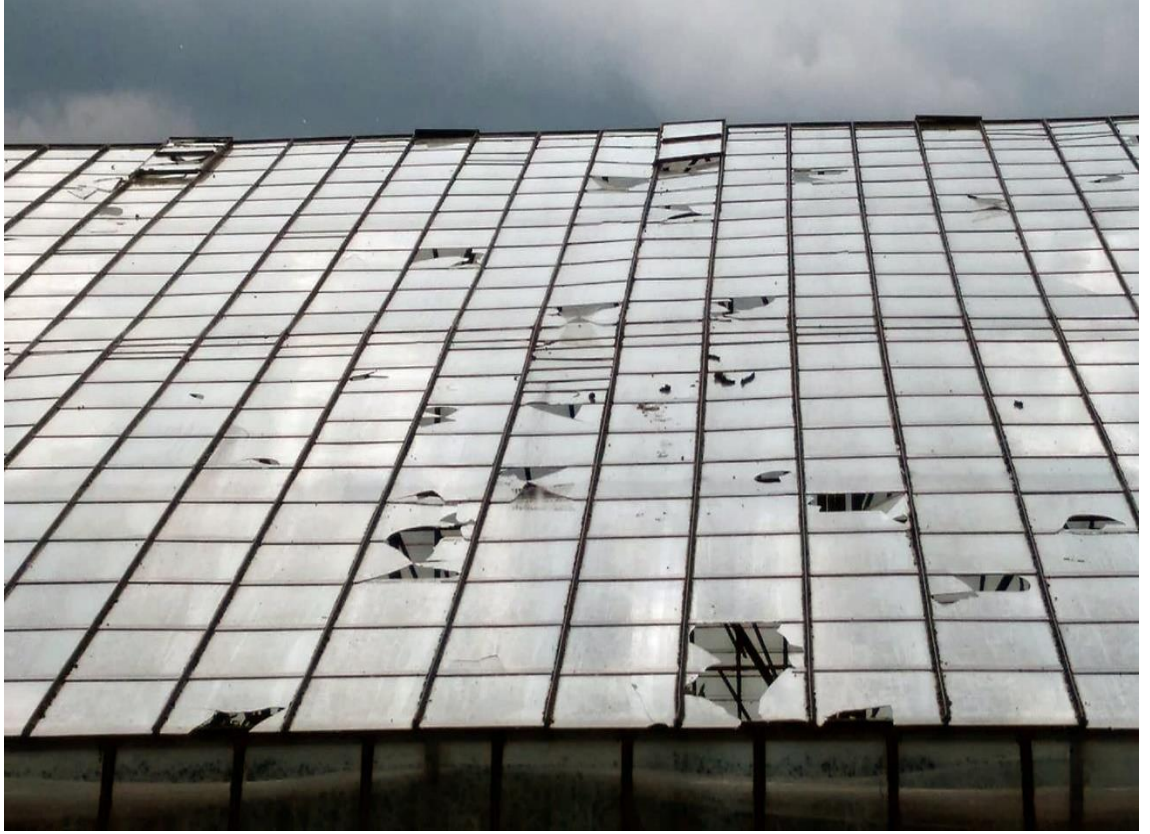
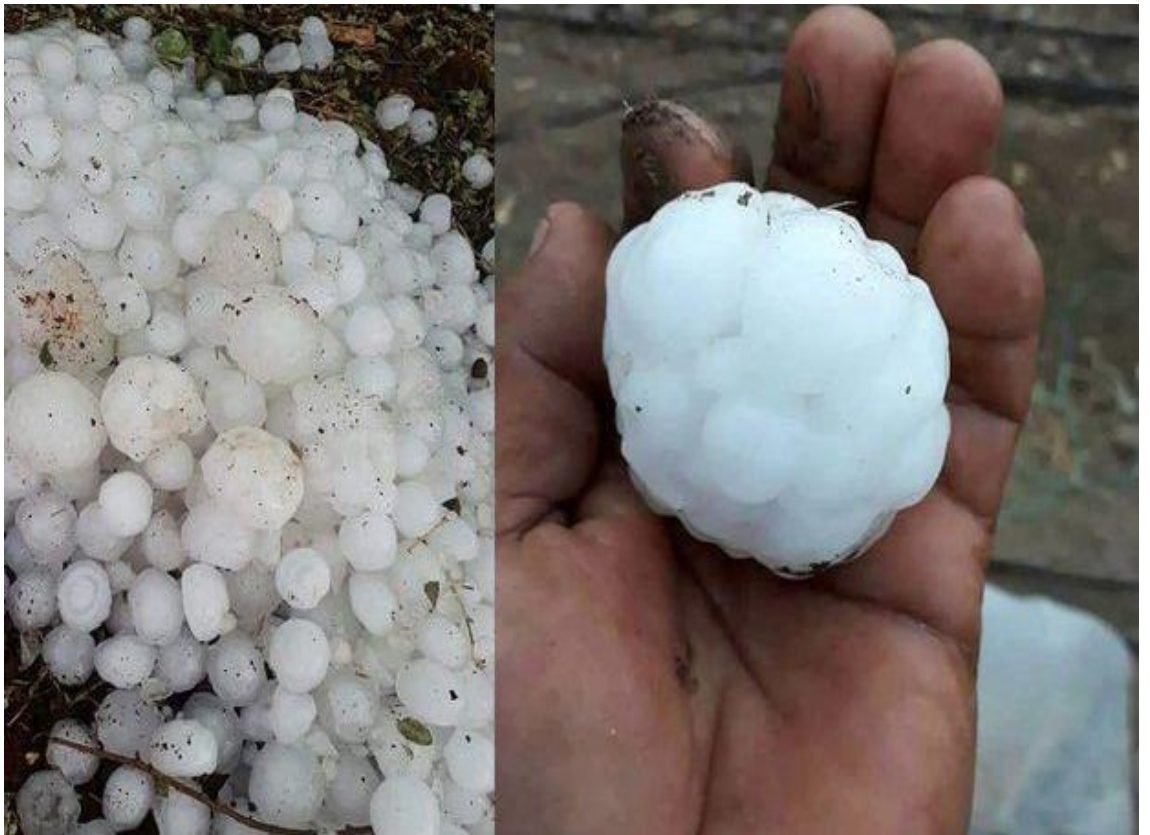
Şekil 4.31. Doludan zarar gören seralar (Kumluca ilçesi)

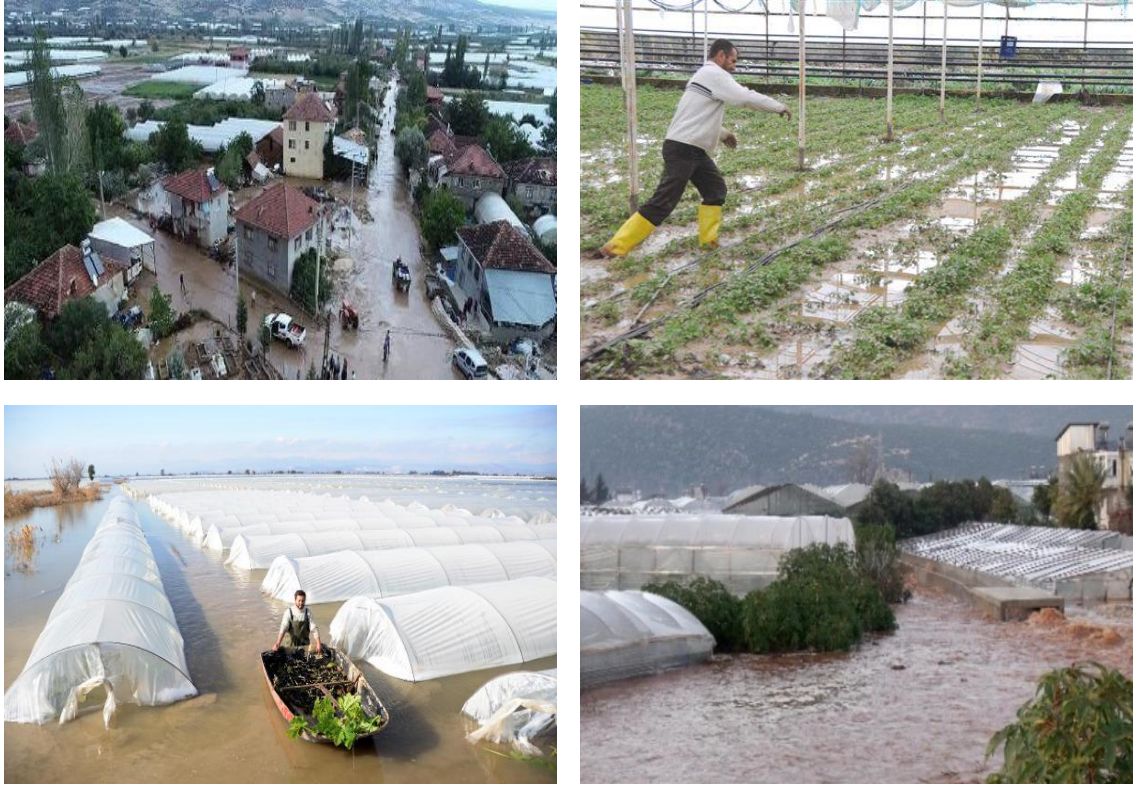
Şekil 4.33. Şiddetli yağmur ve selden zarar gören seralar (Antalya)

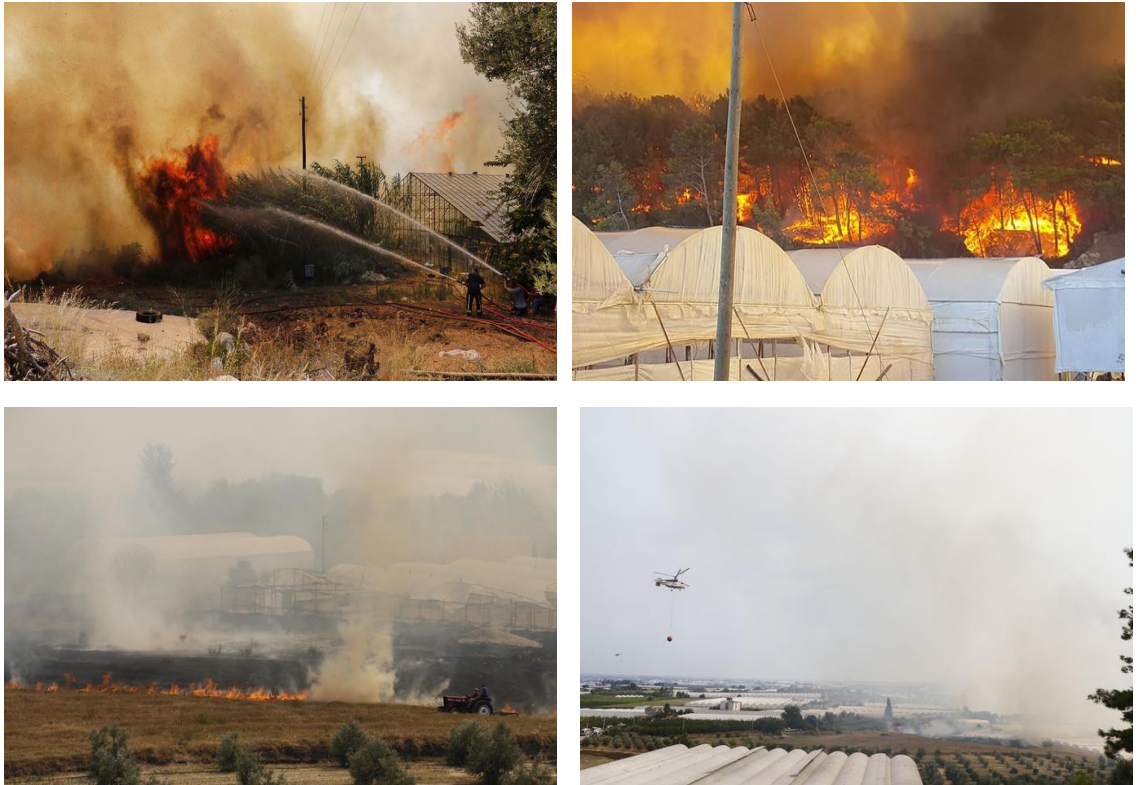
Şekil 4.34. Yangından zarar gören seralar (Antalya)
