**TARİHİ YIĞMA TAŞ YAPILARIN BİLGİSAYAR DESTEKLİ ANALİZİ:  
AYVALIKEMER (SİLLYON) KÖPRÜSÜ YAPISI ÖRNEĞİ**

**YÜKSEK LİSANS TEZİ**

**TEMMUZ 2019**

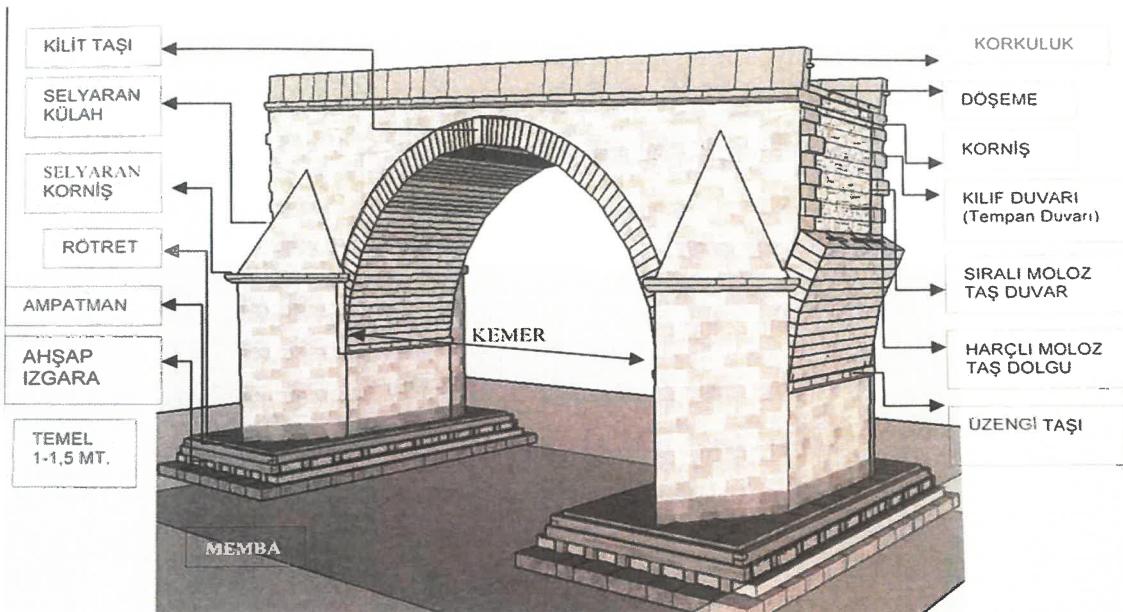
Şekil 3.12. Tarihi kemer köprülerde yapı elemanları (Anonim 10, 2019)

Tarihi taş kemer köprüleri meydana getiren birden fazla yapı elemanı mevcuttur (Şekil 3.12). Her uygarlık kendi kültürüne yönelik özelliklerde köprüler ve köprü elemanları inşa etmişlerdir. Bu yapı elemanları aşağıda sıralanmıştır (Tunç 1978; Gürbüz 2012).

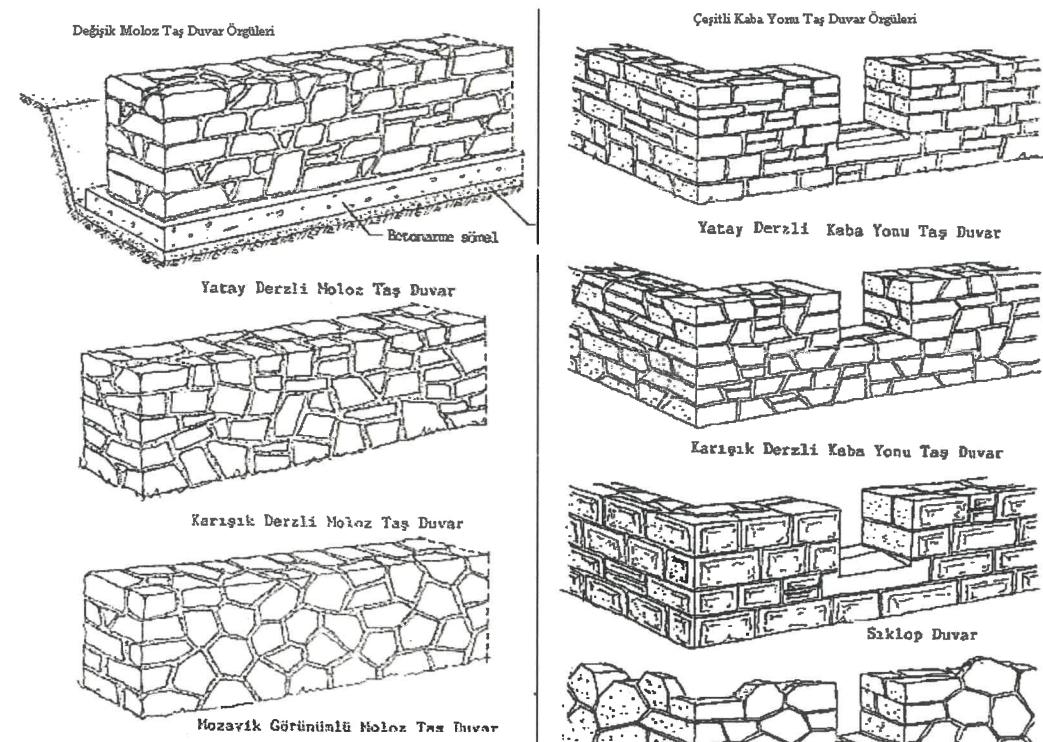
**Şekil 3.14.** Duvar çeşitleri; a) Moloz taş duvarlar; b) Kaba yonu taş duvar (Anonim 11, 2019)

**Kaba yonu taş duvarlar:** Taşların rastgele yontularak düzlentiği yüzeylerin, görünen duvar yüzeylerine denk gelebilecek durumda inşa edilen duvar çeşididir. Yüzeyi sıvanmayacak cephe duvarları ile çevre ve istinat duvarlarında uygulanır.

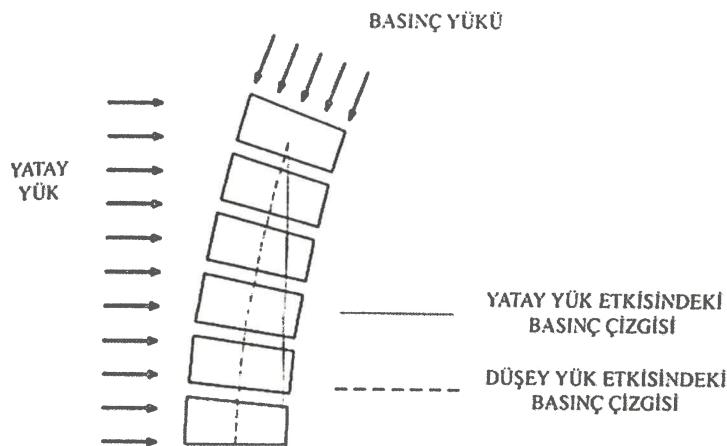
**Şekil 3.23.** Yığma yapı elamanın yanal yükler karşısında gösterdiği deformasyon ve basınç çizgisin konumu (Ünay 2002)

Yalnız yanal yükler neticesinde meydana gelen atalet momenti yığma yapılarda kuvvetli etkide bulunur (Şekil 3.23). Yatay atalet momenti, uğradığı etkiye rağmen rıjît davranış gösteren bu yükleri düşey taşıyıcı duvarlara etki ettirir. Fakat bu yükler düşey taşıyıcılara kesme ve eğilme olarak etki eder (Yorulmaz vd. 1984).

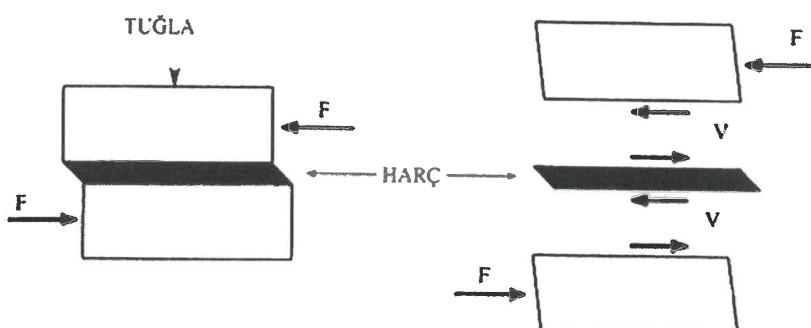
**Şekil 3.24.** Kayma gerilmesi sonucu kırılma (Ünay 2002)

Yanal yüklerin etkisine maruz kalan yığma yapılarda, düşey taşıyıcı eleman ve döşeme birleşim noktaları gibi kritik bölgelerde çatlaklar meydana gelir ve bu süreç yapıyı göçme sürecine sokar (Şekil 3.24-27).

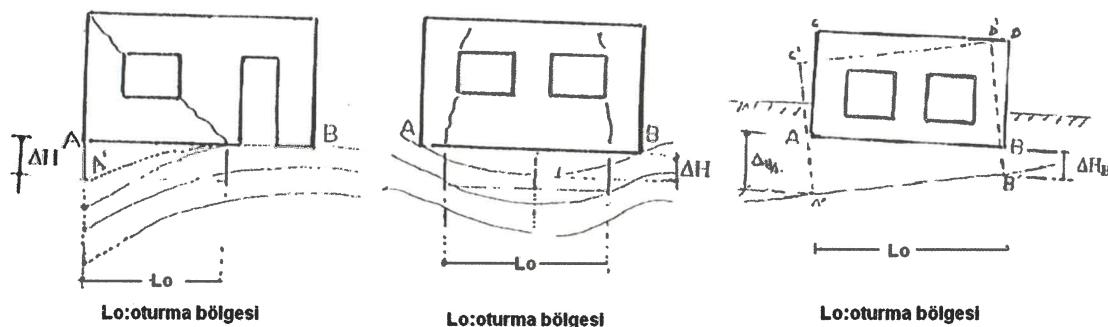
**Şekil 3.28.** Temelde meydana gelen oturma sonucu oluşan çatlaklar (Wilson 2018)

Tarihi yapılarda zeminden kaynaklı sorunların başında temel imalatında yapılan yanlış tercihler gösterilir. Yanal yük etkimesi sırasında yapılarda; temel derinliği ve kalınlığının yeterli düzeyde olmaması, tabii zeminde oluşan sıvılaşma, meydana gelen deplaseler gibi çeşitli sorunlar sıralanmaktadır. Ayrıca zemini oluşturan yapının heterojen bir forma sahip olması da yapıda çatlaklara olanak verir (Şekil 3.28).

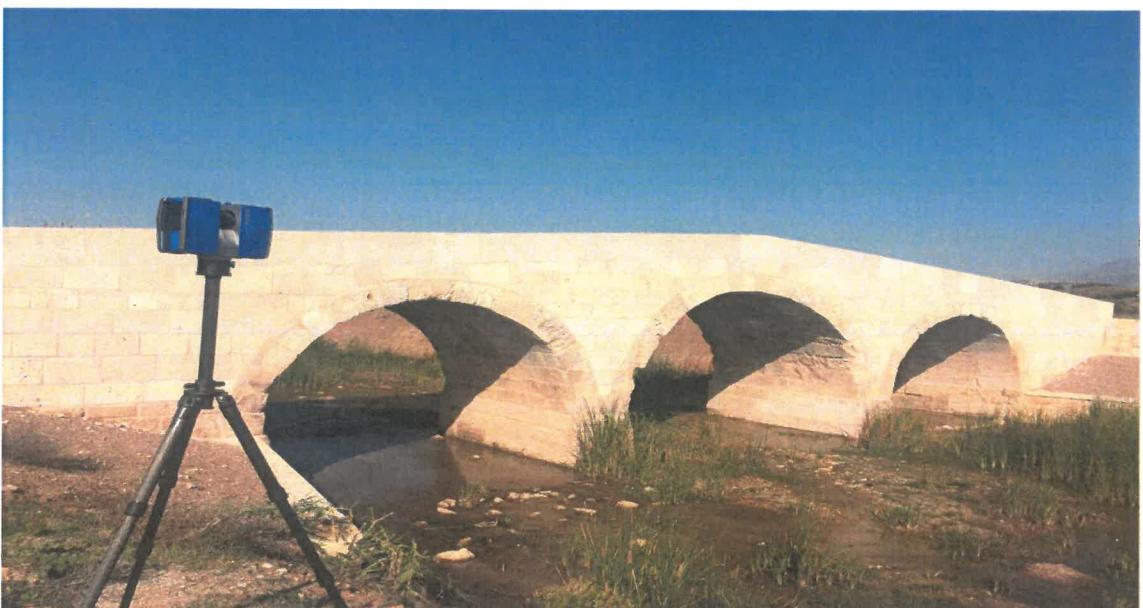
**Şekil 3.32.** Yapının yenileme çalışmaları sonrası tarama yapan istasyonlardan birisi

Bu çalışmada; Ayvalıkemer (Sillyon) köprüsünün taranmasında köprü detaylarını en hassas çıkarabilecek şekilde 12 istasyon yeri belirlenmiştir (Şekil 3.32). İstasyonlar ile köprü arasındaki mesafeler genellikle 5-8 metre aralığında mümkün olduğunda az tutulmuş ve tarama işleminin açısal çözünürlüğü  $0.08^\circ$  olarak belirlenmiştir.

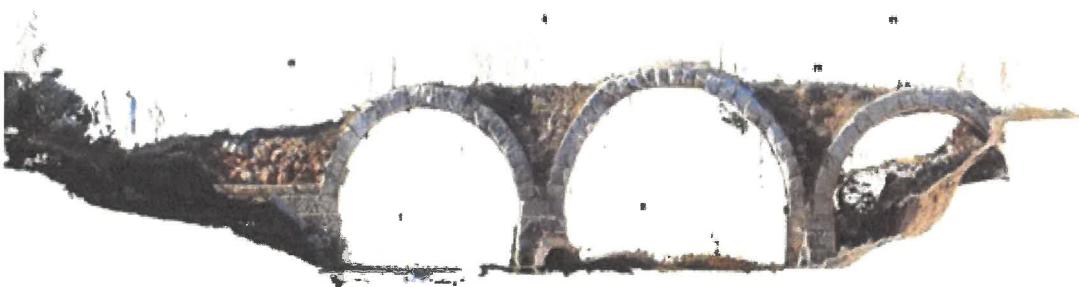
**Şekil 3.33. Ayvalıkemer (Sillyon) köprüsü üç boyutlu nokta bulutu ortofotosu**

Ayrıca bu yöntem sayesinde oluşturulan nokta bulutları katı eleman model haline getirilerek tarihi yapılar üzerine analizler yapılmasına da katkı sağlamaktadır. Analizi yapılacak olan tarihi Ayvalıkemer (Sillyon) köprüsünün yenileme öncesi yersel lazer tarama ile oluşturulan üç boyutlu nokta bulutu ortofotosu aşağıda gösterilmiştir (KGM 2016) (Şekil 3.33).

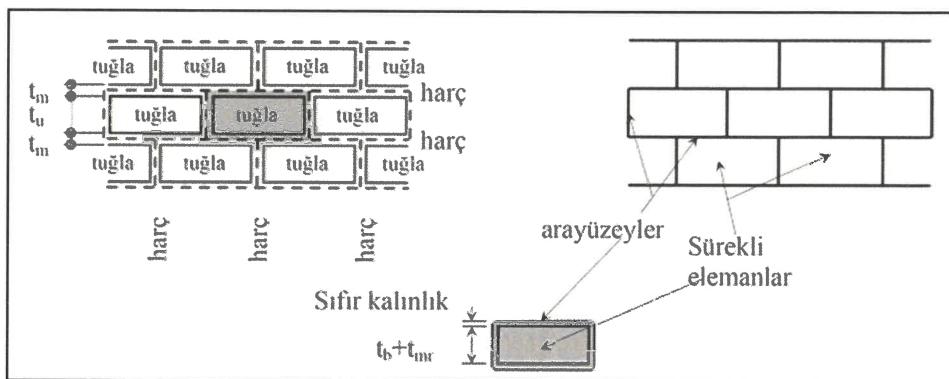
Şekil 3.35. Basitleştirilmiş mikro model teknigi

Bu modelleme tekniğinde, yiğma birimlerin boyutları, harç tabakası kalınlığının yarısı kadar genişletilerek harç tabakası ihmali edilmektedir. Bu basitleştirilmiş malzeme yaklaşımında, harcin poisson oranı dikkate alınmadığından hassasiyet bir miktar kaybolur. Yiğma birimler ortalama ara yüzey çizgisiyle birbirinden ayrılmaktadır. Meydana gelmesi muhtemel çatlakların bu ortalama ara yüzey çizgisinde meydana geleceği kabul edilmektedir (Lourenço 1996). Basitleştirilmiş mikro modelleme tekniği şematik şekilde aşağıda gösterilmiştir (Şekil 3.35).

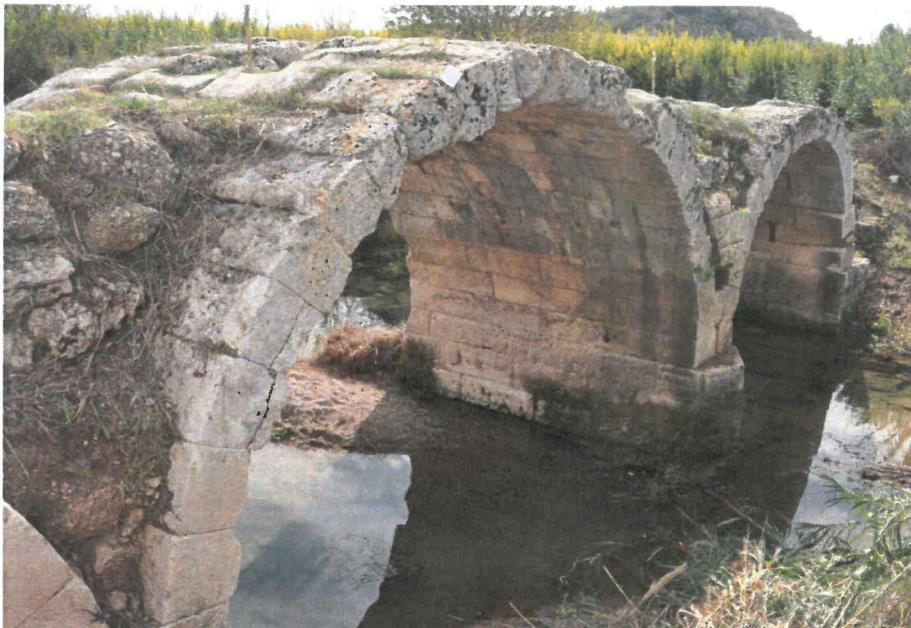
**Şekil 4.1.** Ayvalıkemer (Sillyon) köprüsü memba yönü

Ayvalıkemer (Sillyon) köprüsü ise kentin biraz dışında akan bir derenin üzerine inşa edilmiştir (Şekil 4.1-2). 37 m uzunluğunda olup, 4.7 m tabliye genişliğine sahiptir. Ortadaki diğer ikisinden daha büyük olmakla üç adet kemer kiriş'e sahiptir. Köprünün uğradığı hasar sonucunda, KGM 13'üncü Bölge Müdürlüğü tarafından orijinaline uygun şekilde restore ettirilmiştir.

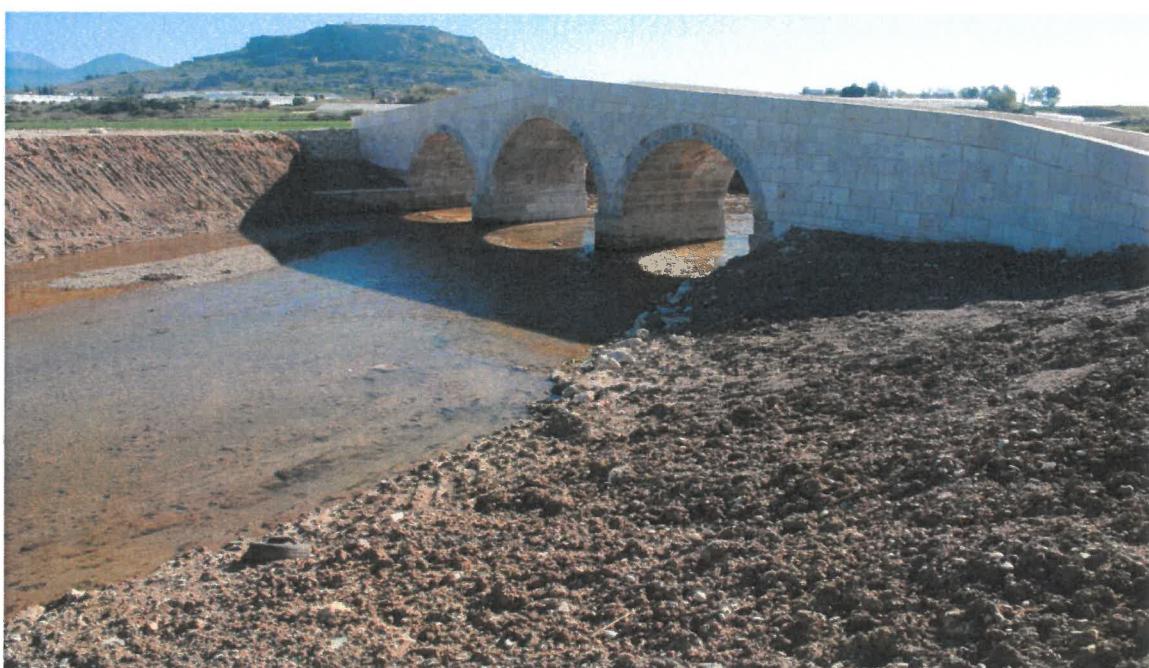
Şekil 4.10. Ayvalıkemer (Sillyon) köprüsü memba yönü restorasyon uygulaması

Köprünün araç trafiğine kapatılması için, kuzey doğu girişine yenileme projesine uygun olarak taş baba dikilmiş, güney batı girişinde ise taş kaide üzerine köprü kitabesi yerleştirilmiştir. Bu işlemlerin ardından yenileme çalışmaları tamamlanmıştır (Şekil 4.10).

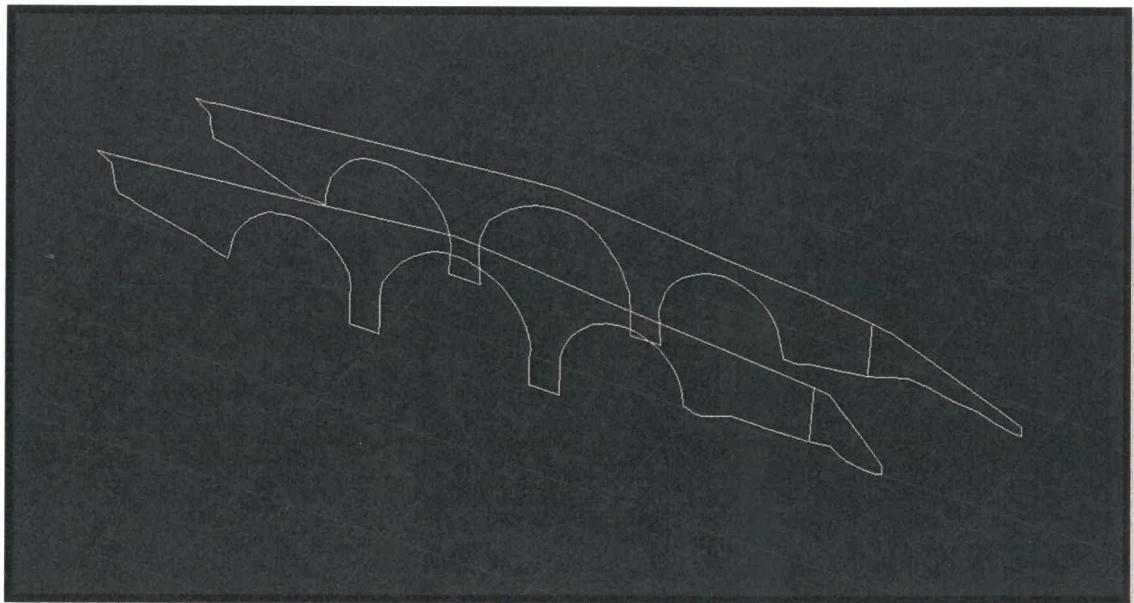
**Şekil 4.19.** Memba ve mansap cepheleri yüzeylerine ait oluşturulan çizgiler

Auto-CAD 3D'de iskelet çizimin oluşturulmasından sonra, yüzey modelleme aşamasına geçilmiştir. Yüzey modellemede öncesinde oluşturulan çizgilerin tek parça olması modellemenin daha kolay elde edilmesinde önem arz etmektedir. Aşağıda memba ve mansap cepheleri yüzeylerine ait tek parça çizim görülmektedir (Şekil 4.19).

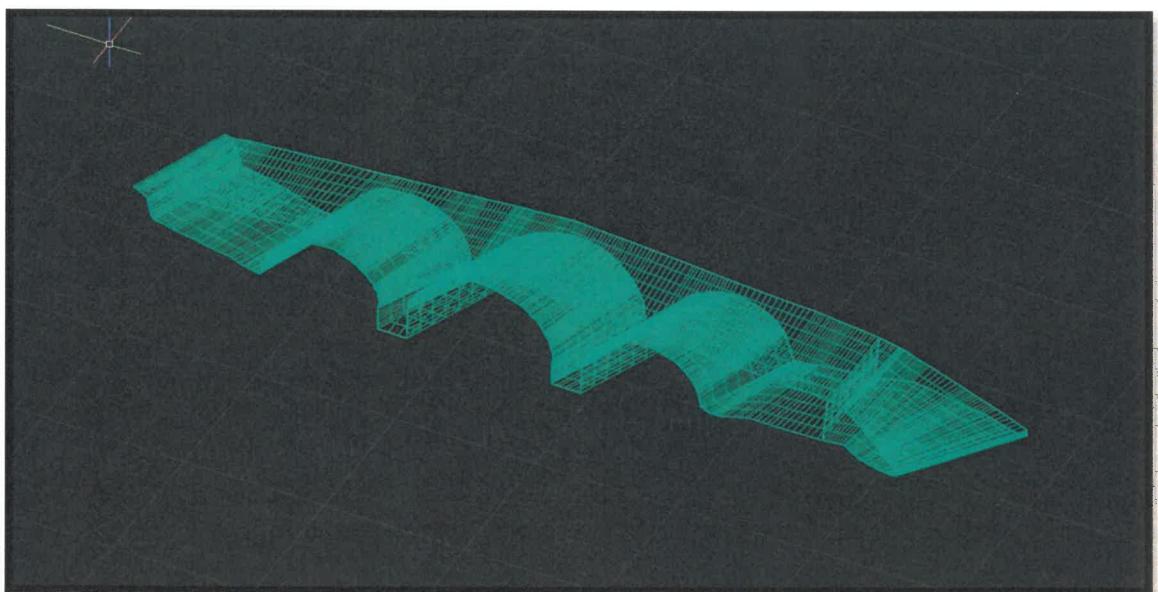
**Şekil 4.20.** “LOFT” komutu ile yapıya ait ara yüzey modeli

Yüzey çizgilerinin oluşturulmasının ardından, Auto-CAD 3D’de “SURFACE” ana komutu altında bulunan “LOFT” komutu yardımı ile memba ve mansap cephelerine ait iki yüzeyin arasında bulunan düzlemsel alan yüzey olarak oluşturulur (Şekil 4.20). Bu aşamada karşılaşılacak sorunlar öncesinde noktasal ve çizgisel modellemede dikkatli olunmalıdır.

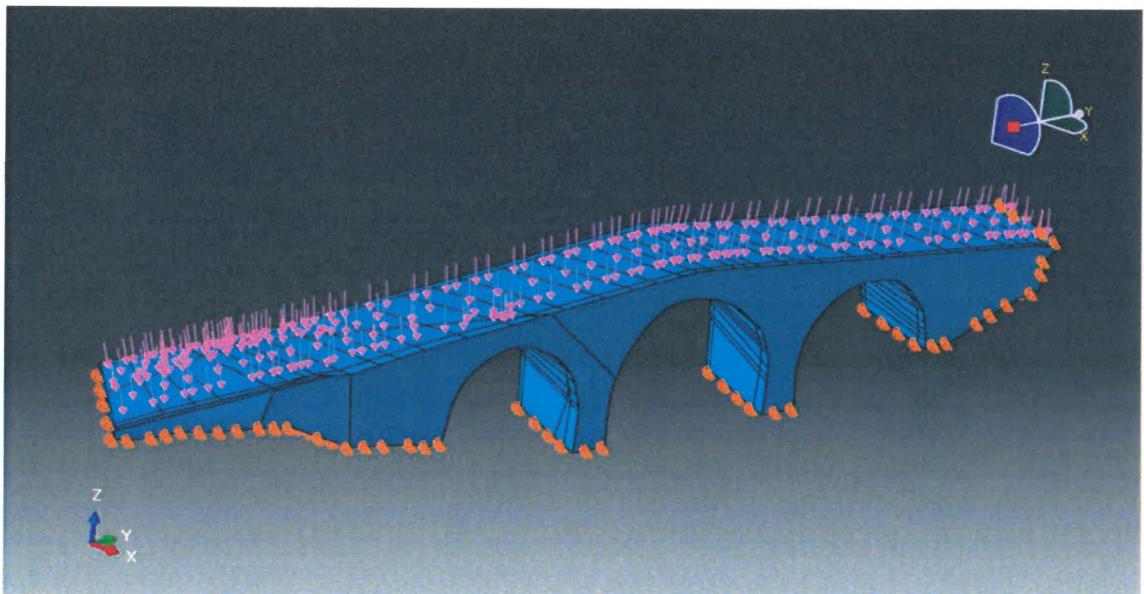
Şekil 4.26. ABAQUS'te etki ettirilen hareketli yük gösterimi

Hareketli yük ( $Q$ ) ( $\text{N}/\text{mm}^2$ )	Nehir yükü ( $S$ ) ( $\text{N}/\text{mm}^2$ )	Yer çekimi ivmesi ( $g$ ) ( $\text{mm}/\text{sn}^2$ )
0.001471	0.0490333	9810

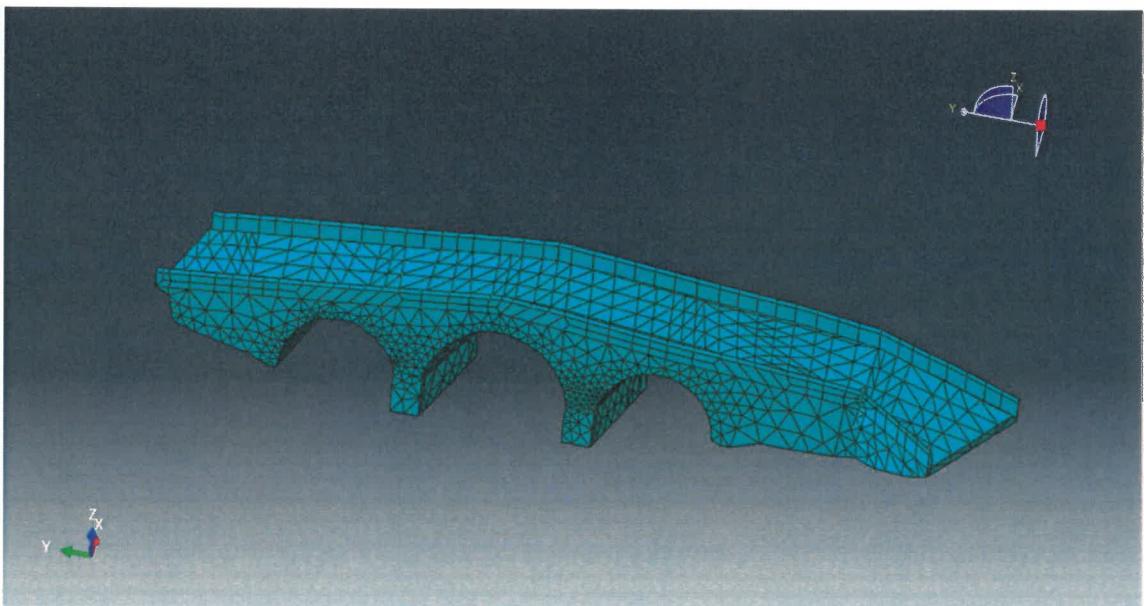
**Şekil 4.28.** ABAQUS'te sonlu elemanlar modeli perspektif görünüsü (mesh ağı)

Tarihi yapıların kapsamlı olarak analizi, makro modelleme teknikleriyle mümkün olup bu sayede analiz sonrası yapının yük taşıma kapasitesi, göçme mekanizması, hasar görebilme olasılığı gibi doğrusal ötesi davranış özelliklerinin belirlenmesi mümkün olmaktadır. Ancak bu analiz tipinin sonuç verebilmesi, kullanılan bilgisayar yazılımının kabiliyetine, davranışa uygun birim ve ara yüz eleman seçime ve analizin yapıldığı bilgisayar sistemini gücüne doğrudan bağlıdır. Makro modelleme yöntemiyle tasarlanan köprüünün sonlu elemanlar modeli aşağıda gösterilmiştir (Şekil 4.28).

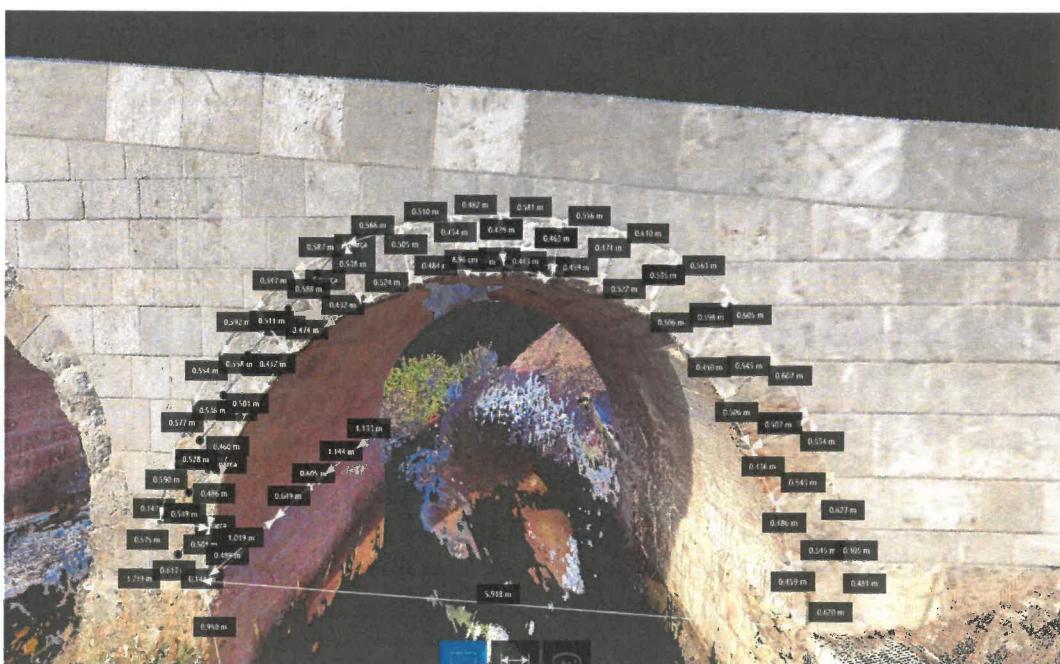
**Şekil 4.71.** Detaylı mikro modelleme için nokta bulutu dosyasından kemer elemana ait veriler ile ön çalışma yapılması

Tarihi yiğma yapılarının gerçek daha yakın davranışını modellemek adına detaylı mikro modelleme tekniği de kullanılabilir. Fakat bu model için tüm göçme mekanizmalarının, yani birleşimdeki çatlaklar, derzlerde meydana gelebilen kayma gerilmeleri, yiğma birimin kirilması ve ezilmesi şeklinde sayılabilecek davranışların bilinmesi gereklidir. Ayrıca modelleme aşamasında daha detaylı YLT (Yersel Lazer Tarama) verilerine ihtiyaç duyulacaktır. Bu çalışmada, detaylı mikro modelleme ile ilgili ön bir çalışma yapılmıştır. Yapıya ait kemer elemanlardan bir tanesinin nokta bulutu dosyasından verilerek çekilerek Auto-CAD 3D ve ABAQUS programlarıyla katı eleman (solid) modeli tasarlanmıştır. Fakat ABAQUS'e aktarılan kemer model başlı başına 97 adet elemandan oluşmaktadır (Şekil 4.71-72). Bu rakam yapının tamamına oranlandığında yüzlerce sayıda elemanın modellenmesi gerekliliği sonucu ortaya çıkmıştır. Bu durum eldeki mevcut bilgisayar ve program kapasitelerini ve çözüm süresini fazlasıyla aşacağından bu yöntemden vazgeçilmiştir.
