**ANTALYA İLİNİN FİNİKE-DEMRE-KAŞ İLÇELERİNDEKİ SERALARIN
YAPISAL YÖNDEN İNCELENMESİ**

YÜKSEK LİSANS TEZİ

OCAK 2021

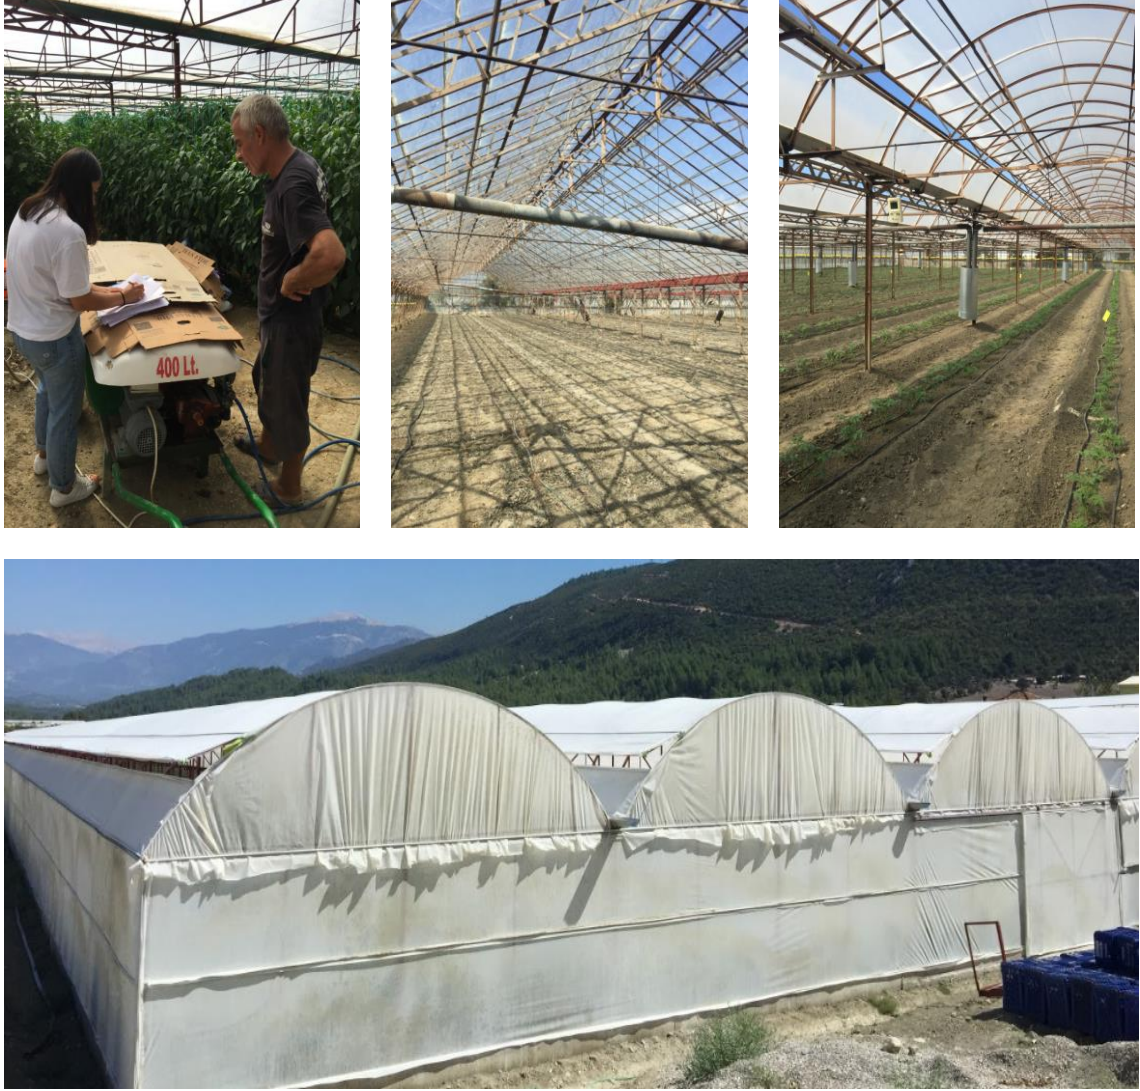
Şekil 3.2. Ölçüm yapılan ilçelerdeki seralar

seralarda gözlem ve ölçümler yapılmıştır (Şekil 3.2 Şekil 3.3). Uygulanan anketler ve yapılan gözlem ve ölçümler sonucunda, ilçelerdeki seraların büyüklükleri, teknik ve yapısal özellikleri, otomasyon düzeyleri, devlet tarafından verilen destek, kredi ve hibeden yararlanma durumları, tarım sigortası yaptırma düzeyleri ve yapısal yada üretime ait sorunları belirlenmiştir.

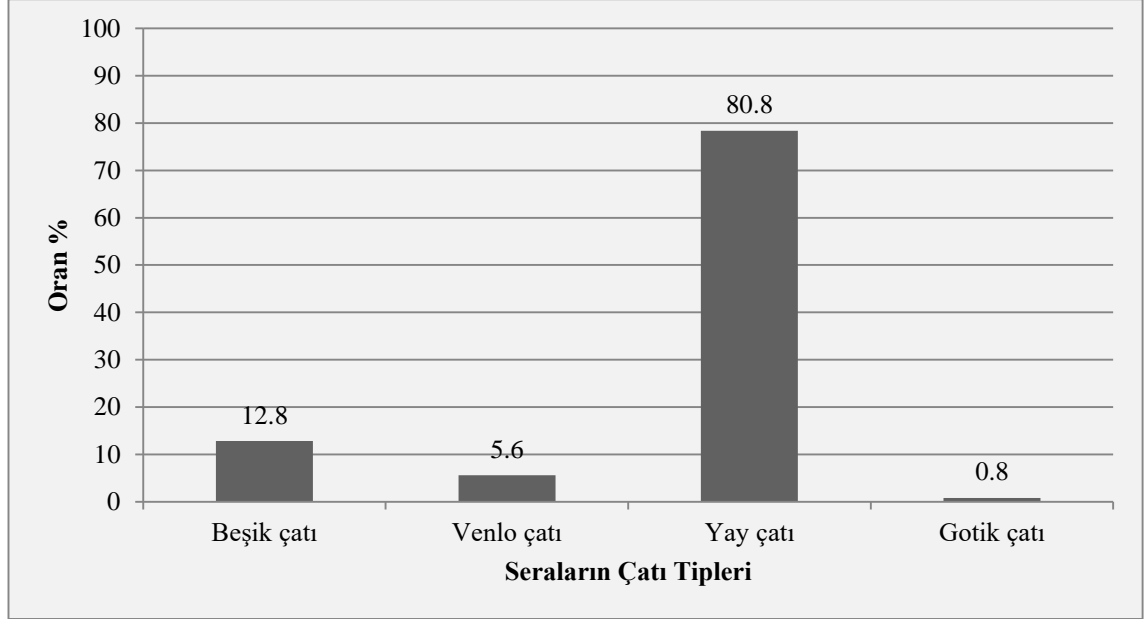
Şekil 4.12. Seraların Çatı Tipleri

değiştirilme sıklığı sırasıyla şekil 4.12- 4.15' arasında verilmiştir. Şekillerde görüleceği gibi seraların %12.8'i beşik çatılı, %5.6'sı venlo çatılı, %80.8'i yay çatılı ve %0.8'i ise gotik çatılı olarak yapılmıştır (Şekil 4.12).

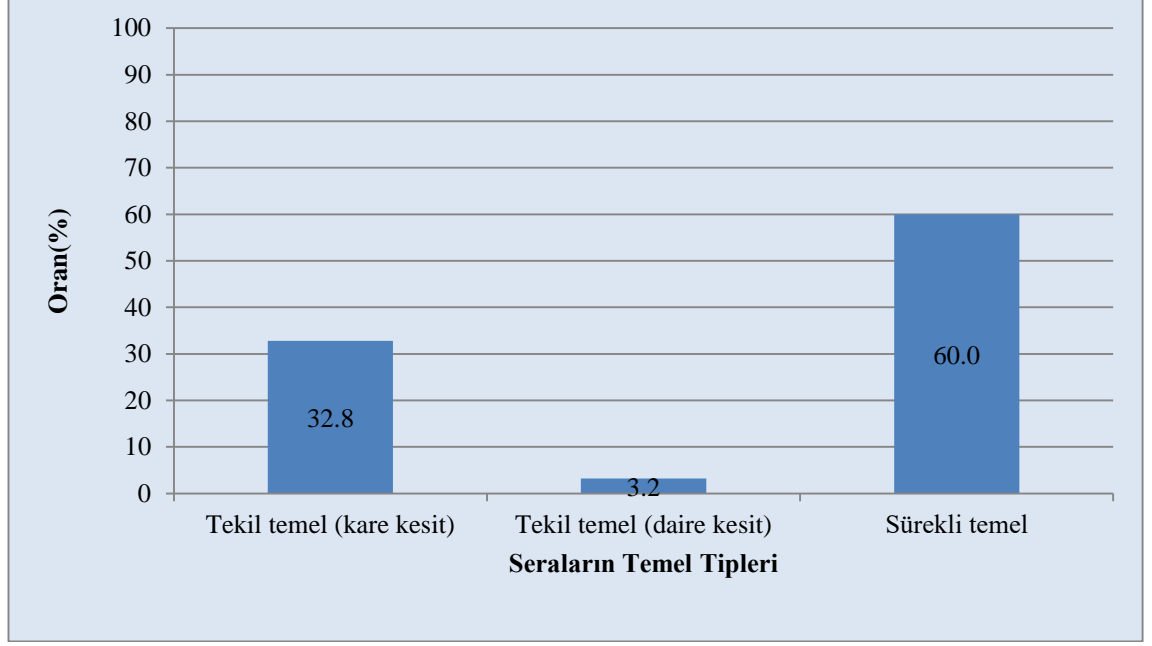
Şekil 4.19. Seraların temel tipleri

Seralarda kullanılan temel tipleri Şekil 4.19'da, subasmanı olma durumları ise Şekil 4.20'de verilmiştir. Buna göre anket yapılan seraların %32.8'inde kare kesitli beton tekil temel, %3.2'sinde daire kesitli beton tekil temel ve %60'ında sürekli beton temel yapılmıştır. Kalan %4'ünde ise temel olmadığı ifade edilmiştir. Ayrıca seraların %40'ında subasman betonunun olduğu, %60'ında ise subasman betonunun olmadığı belirlenmiştir. Seralarda mutlaka 40x40 cm kesitli dikdörtgen temel ya da 50 cm çapında 300 dozlu betondan yapılmalıdır. Temel derinliği en az 80 cm olmalıdır. Ayrıca yağışlı bölgelerde yüzey akış sularının sera içerisine girmesini engellemek için seranın çevresine 20-30 cm genişlikte ve 20-30 cm yükseklikte 300 dozlu beton ile subasmanı beton yapılmıştır (Hakgören ve Kürklü 2007; Baytorun 2016; Büyüктаş vd. 2016).
